DEN NORSKE KIRKE  
Sør-Innherad kirkelige fellesråd

# Møte Levanger formannskap 01.10.2025

Kort presentasjon av Sør-Innherad kirkelige fellesråd  
Kirkebevaringsprogrammet

Befaringer september 2025. Kirkeverge Børge Lund og driftsleder Roar Husby, i samarbeid med lokale kirketjenere

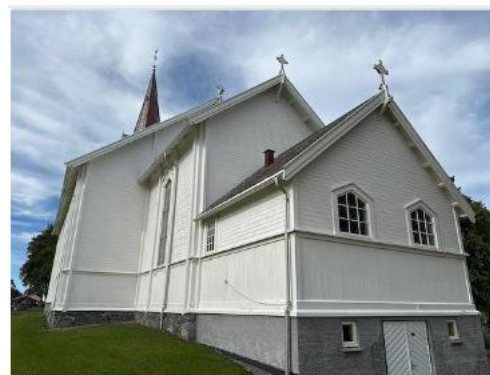
MOB\_20250902\_125532.jpeg 1.2 Yttervegger

- Ikke omfattet av kirkebevaringsfondet
- Har fått varmestyring og vifter for å gjenvinne varmen fra taket
- Behov for maling

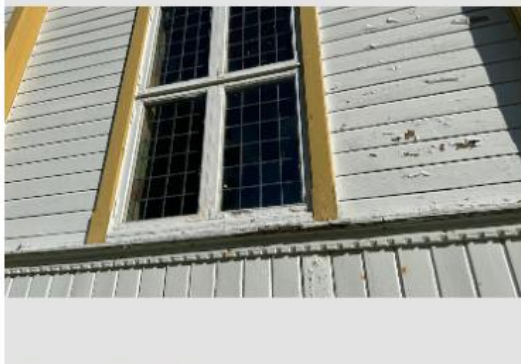
MOB\_20250902\_102310(2).jpeg 3.4 Har kirka vinduer hvor det er fukt/råte i sprosser eller karm?

- Ikke vernet, og derfor ikke omfattet av kirkebevaringsfondet
- Stort behov for utbedring råteskader og maling
- Noen dårlige takrenner
- Har fått navnet minnelund

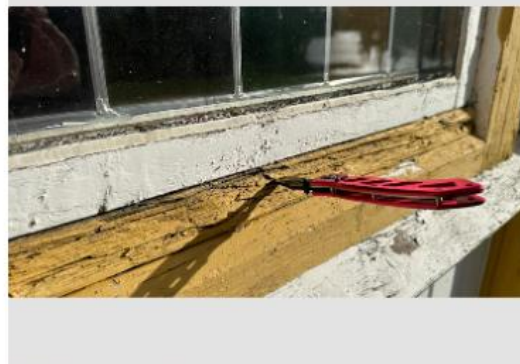
MOB\_20250902\_102310(1).jpeg 3.4 Har kirka vinduer hvor det er fukt/råte i sprosser eller karm?

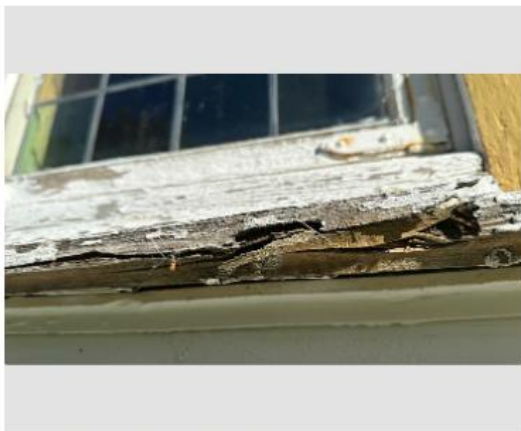
MOB\_20250902\_102310(0).jpeg 3.4 Har kirka vinduer hvor det er fukt/råte i sprosser eller karm?

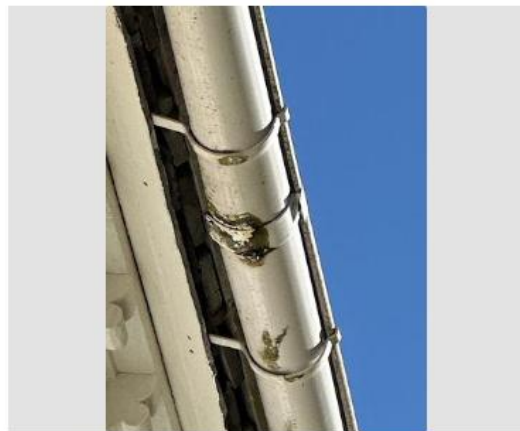
MOB\_20250902\_102242.jpeg 3.2 Tilstand på takrenner, gradrenner og nedløp

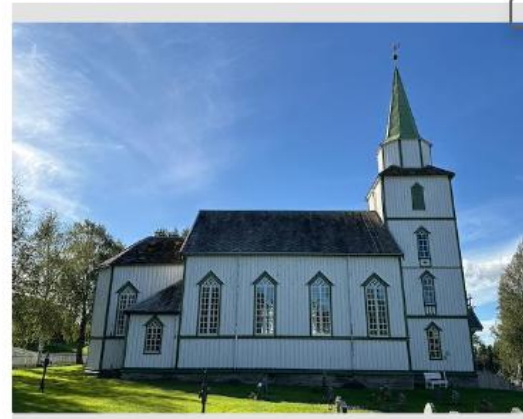
MOB\_20250902\_110715.jpeg 1.2 Yttervegger

- Har fått på plass universell utforming
- Ikke vernet, og derfor ikke omfattet av kirkebevaringsfondet
- Stort behov for utbedring råteskader, tak og maling
- Vinduene er utbedret senere år
- Har fått navnet minnelund

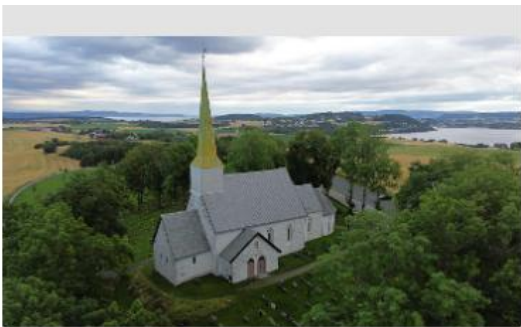
DJI\_0954.JPG 1.1 Yttertak og tårn

- Kirka er fredet og derfor omfattet av kirkebevaringsprogrammet
- Stort behov for utbedring av yttervegger
- Lekkasje fra tak
- Har fått nye oppvarming og styring

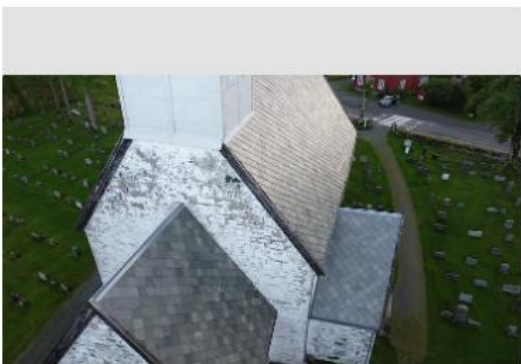
Stort behov for hvitting / kalking av vegg. Spesielt mot vest og sør

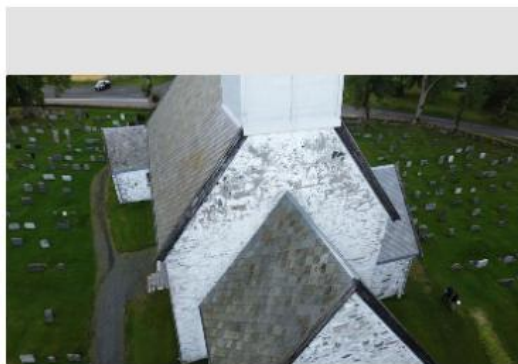
Stort behov for hvitting / kalking av vegg. Spesielt mot vest og sør

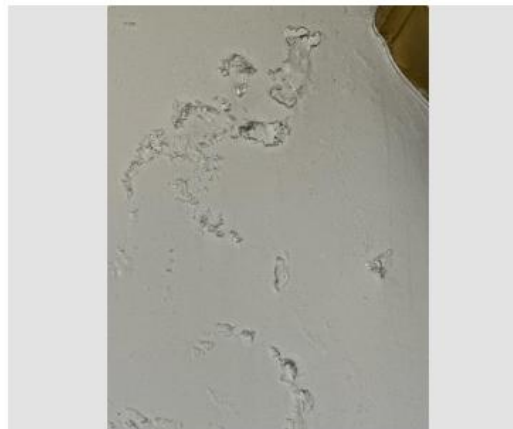
MOB\_20250910\_143459.jpeg 1.4 Interiør og inventar

- Kirka er listeført, og omfattet av bevaringsprogrammet
- Ny varmestyring
- Utbedret utvendig senere år
- Nytt kjøkken
- Behov for vedlikehold innvendig.
  - Saltutslag
  - Generell slitasje pga mye bruk

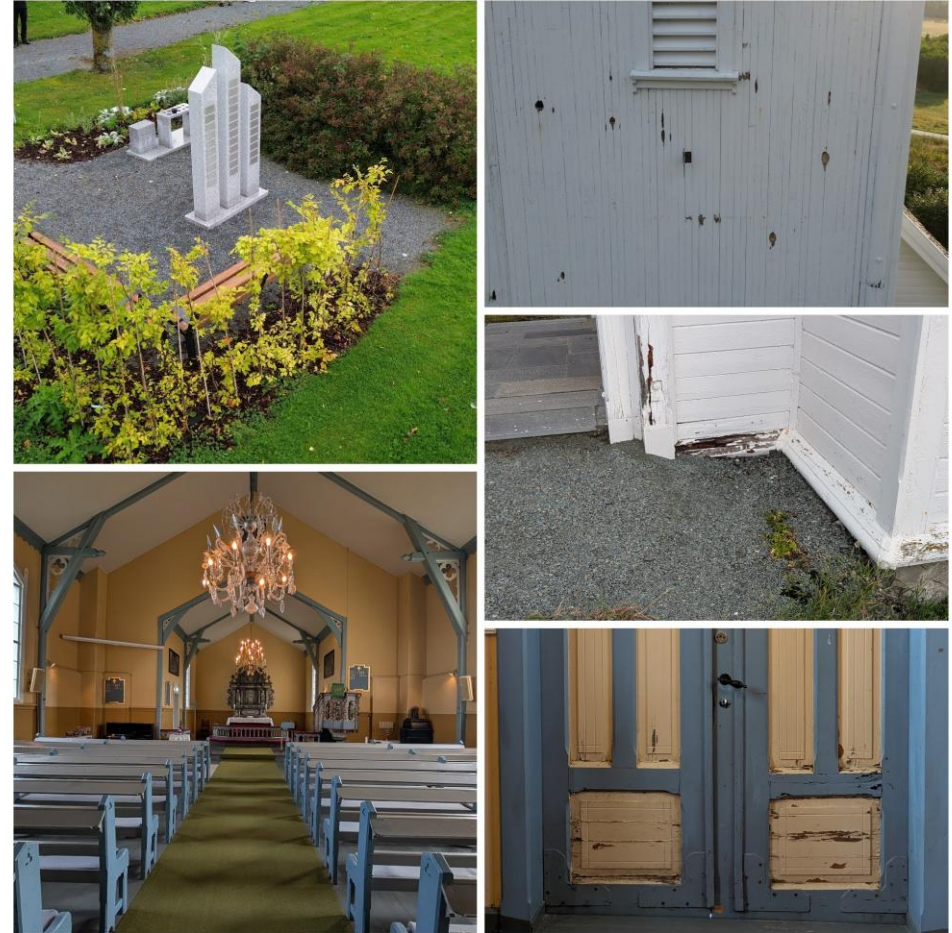
- Kirka er listeført, og omfattet av bevaringsprogrammet
- Stort behov for utvendig vedlikehold
- Angrepet av råte og hakkespett, spesielt mot vest
- Har fått navnet minnelund
