Prøvegraving i hotelltomta

Dato: 14. september 2023

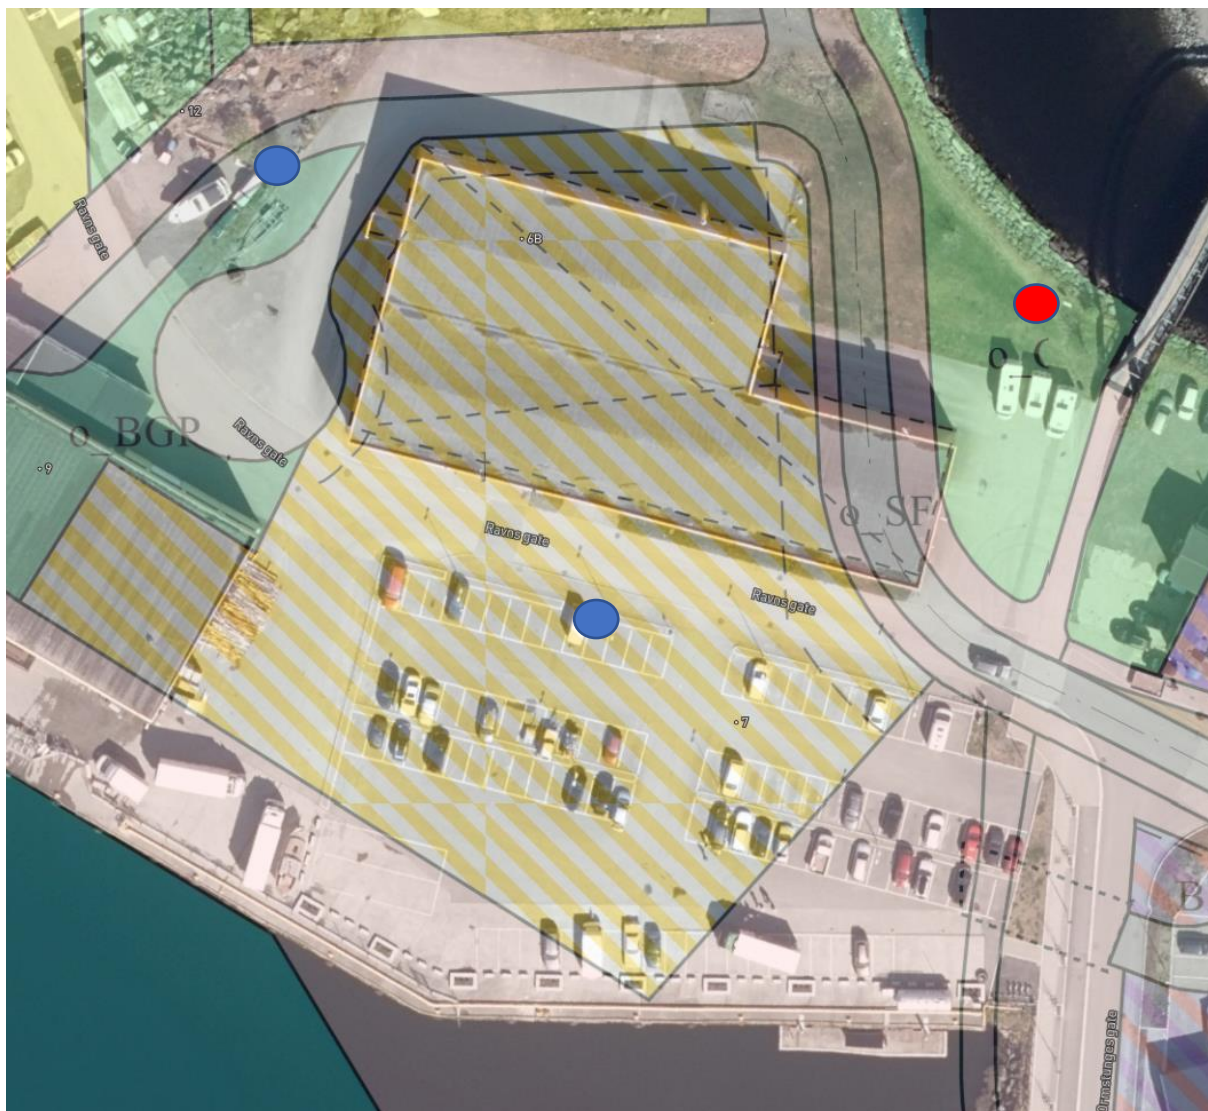
Det ble gravd i to punkter merket med blå sirkel på illustrasjonen under. Punkt én ligger midt på Ravens plass. Punkt to ligger vest i hotelltomta. Det er tidligere gjort grunnundersøkelser ved punktet merket i rødt på kartet. Det siste punktet er omtalt i rapporten fra Scandiaconsult fra 2003, «Bru for gang- og sykkelveg over Levangerelva». (Rapporten ligger på prosjektets nettside).

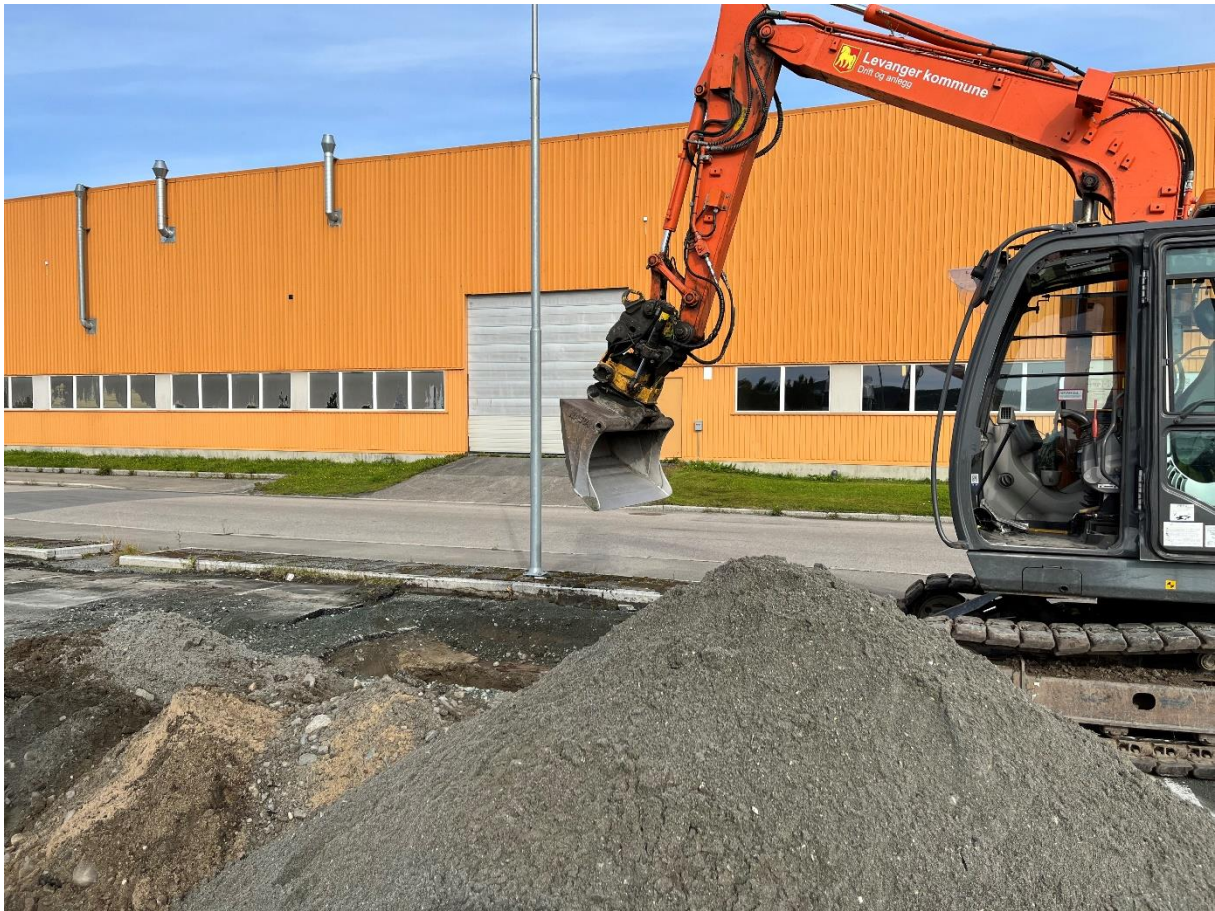
Hull 1: På parkeringsplassen ved Vaskeriet. Asfalt og sand i øverste lag.

Det ble gravd ned til 260 cm dybde. Øverst asfaltlag, deretter 20 cm med avrettingsmasser før nytt asfaltlag. Dette kom på plass i 2011 da Ravns plass ble opparbeidet. Et 50 cm gruslag under der før man kommer ned til sjøsand i et tykt lag helt til bunn av hullet. Det er et jevnt lag sjøsand ned til 270 cm dybde. Ut fra rapporten fra Scandiaconsult antar man at original sjøgrunn her treffes på rundt 5 meter og at det er masser som er pumpet inn i forbindelse med mudring av havnebassenget som ligger ned til den dybden. Tørre masser. Ingen spor etter vann i hullet selv om det ble gravd kl 12 da floa var på bortimot sitt maksimale.

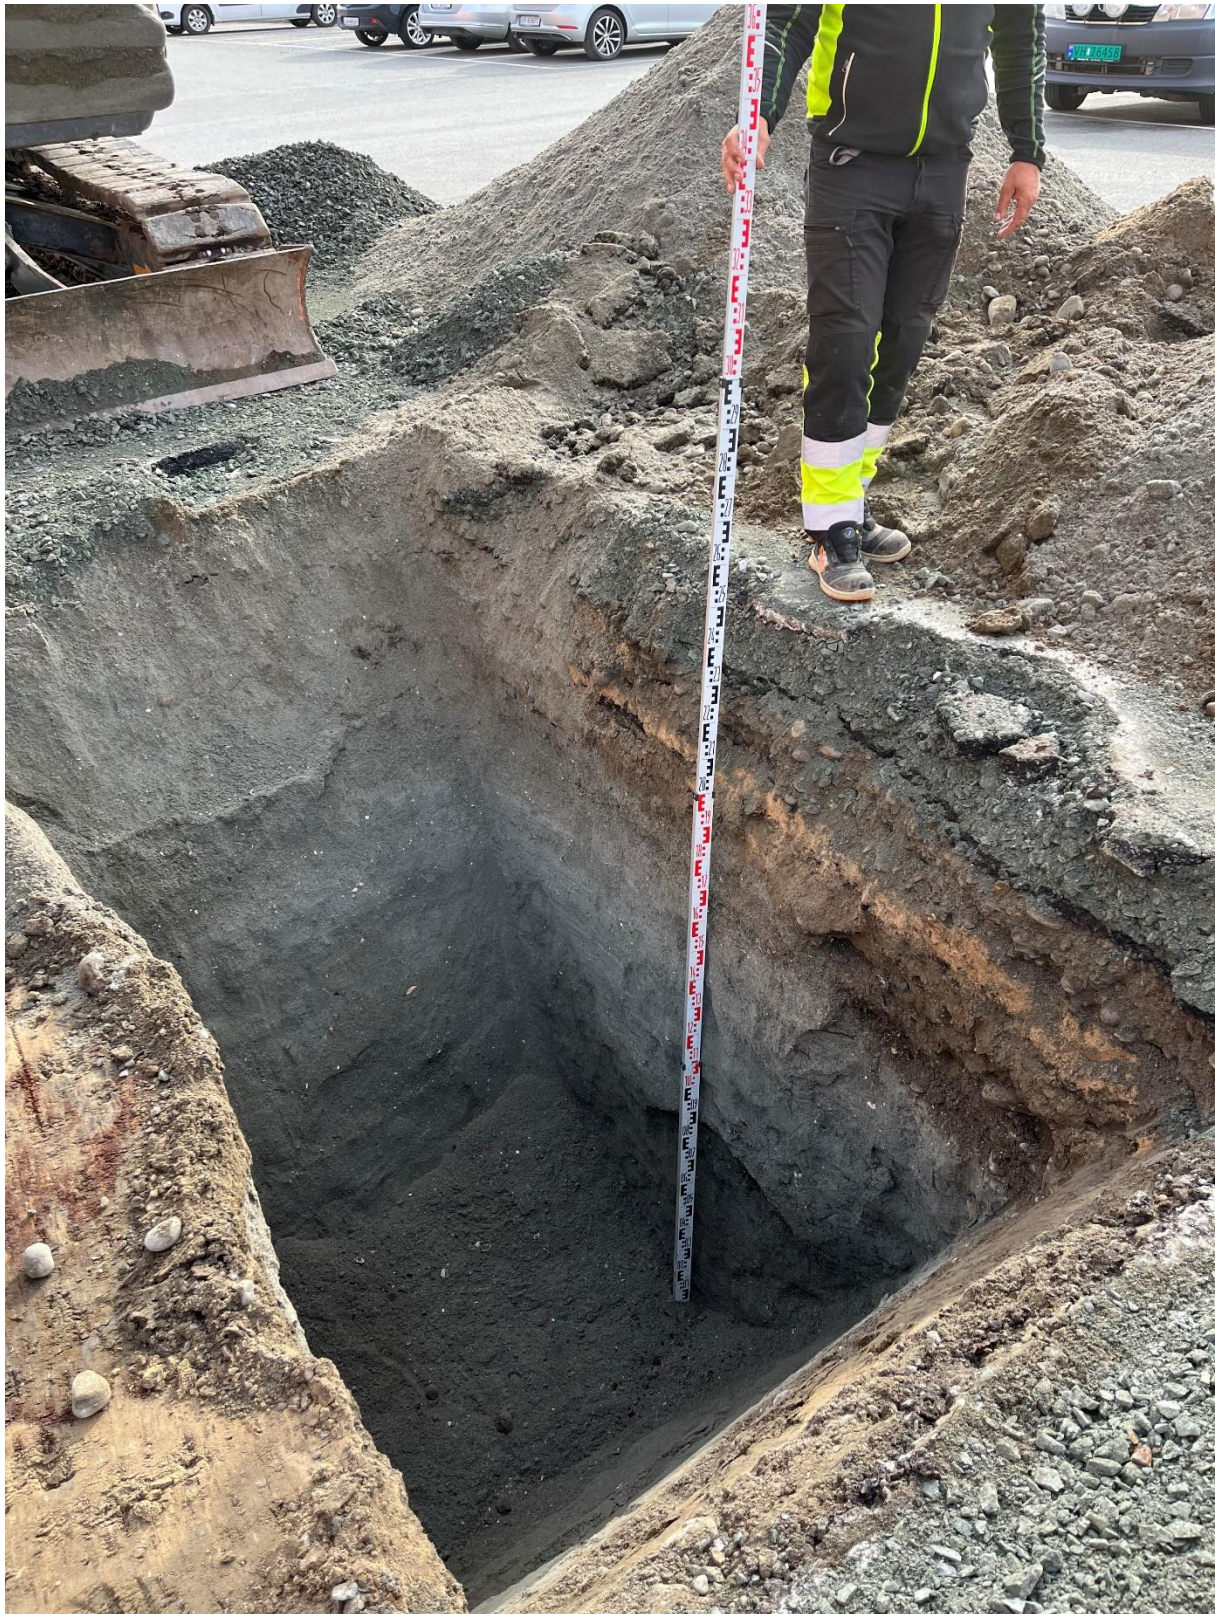
Hull 1: Målt til 260 cm dybde. Grus fra sjøbunn finnes fra en meter og ned.

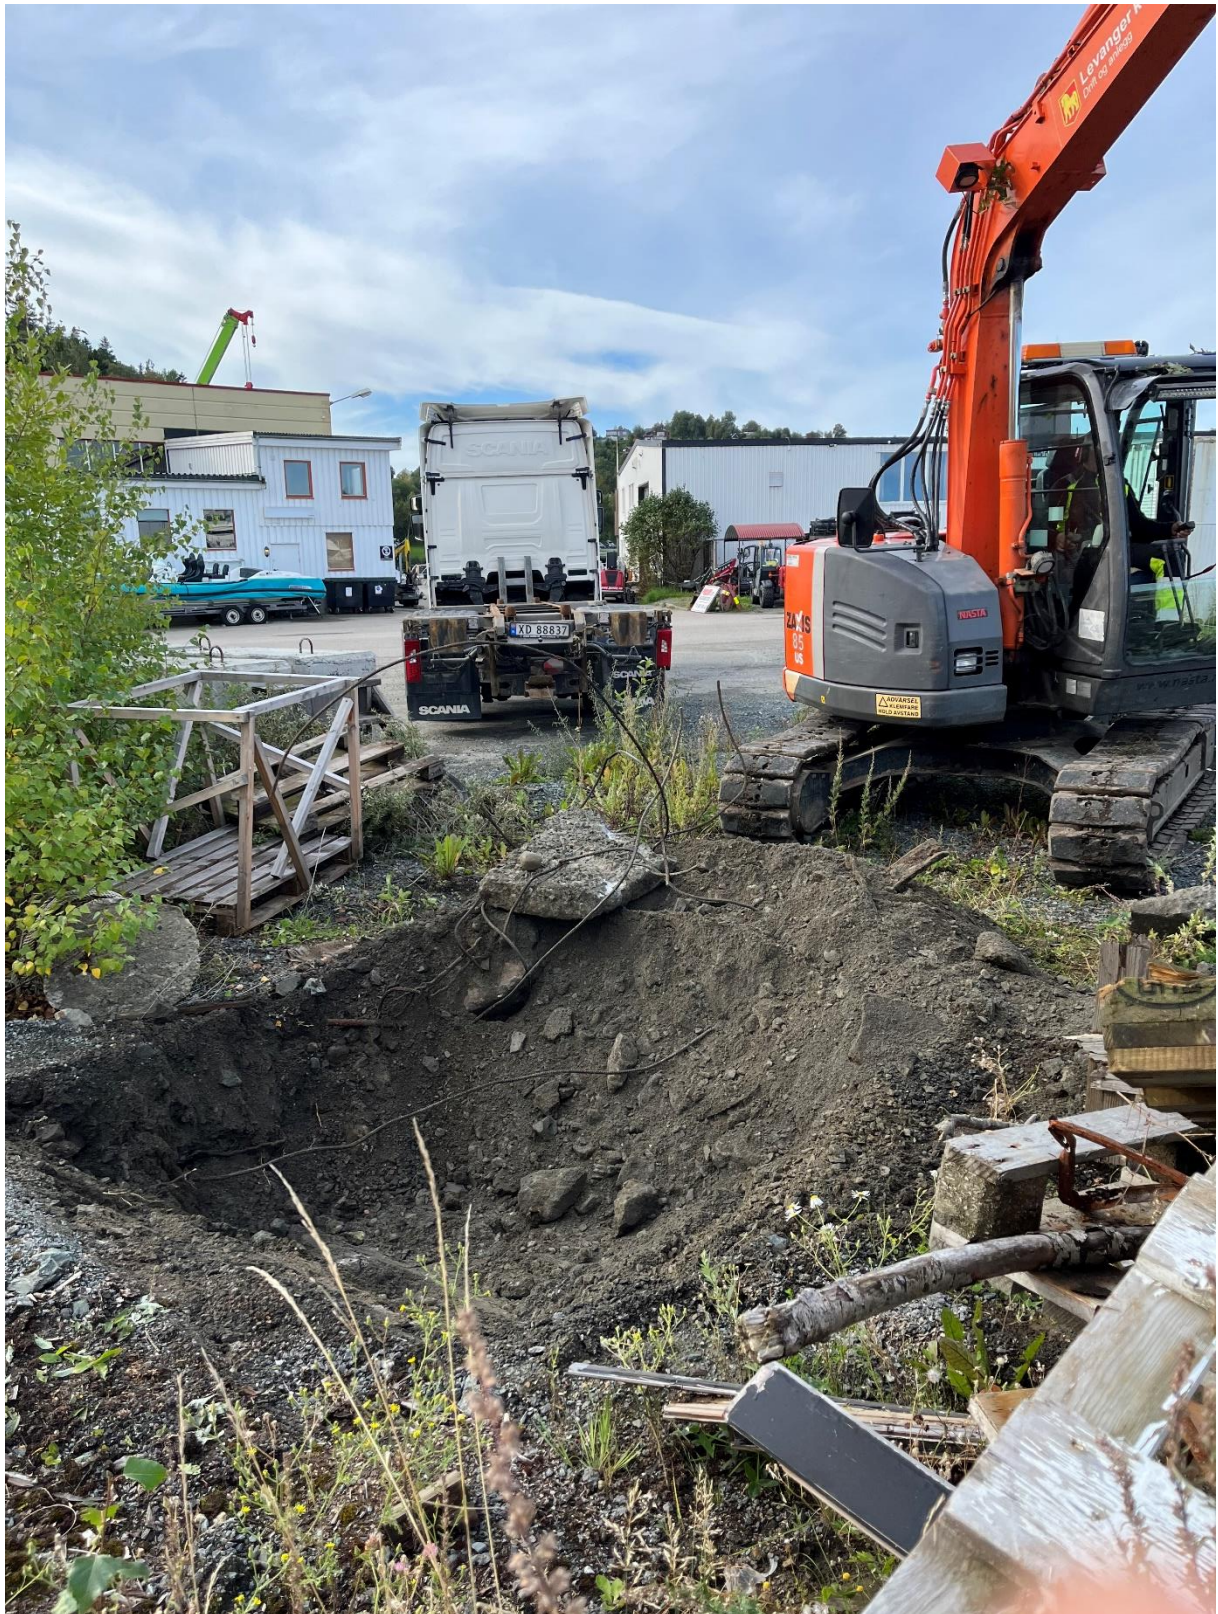
Hull 2: Ganske raskt kom det fram rester av betongelementer i gravegropa.

Her er det grove masser ca 50 cm dypt. Deretter sjøsand som er pumpet inn ned til bunn av hullet på ca 250 cm. I utkanten av hullet ble det funnet nedgravd betongelement og armeringsjern, trolig rester etter et tidligere rivingsprosjekt.

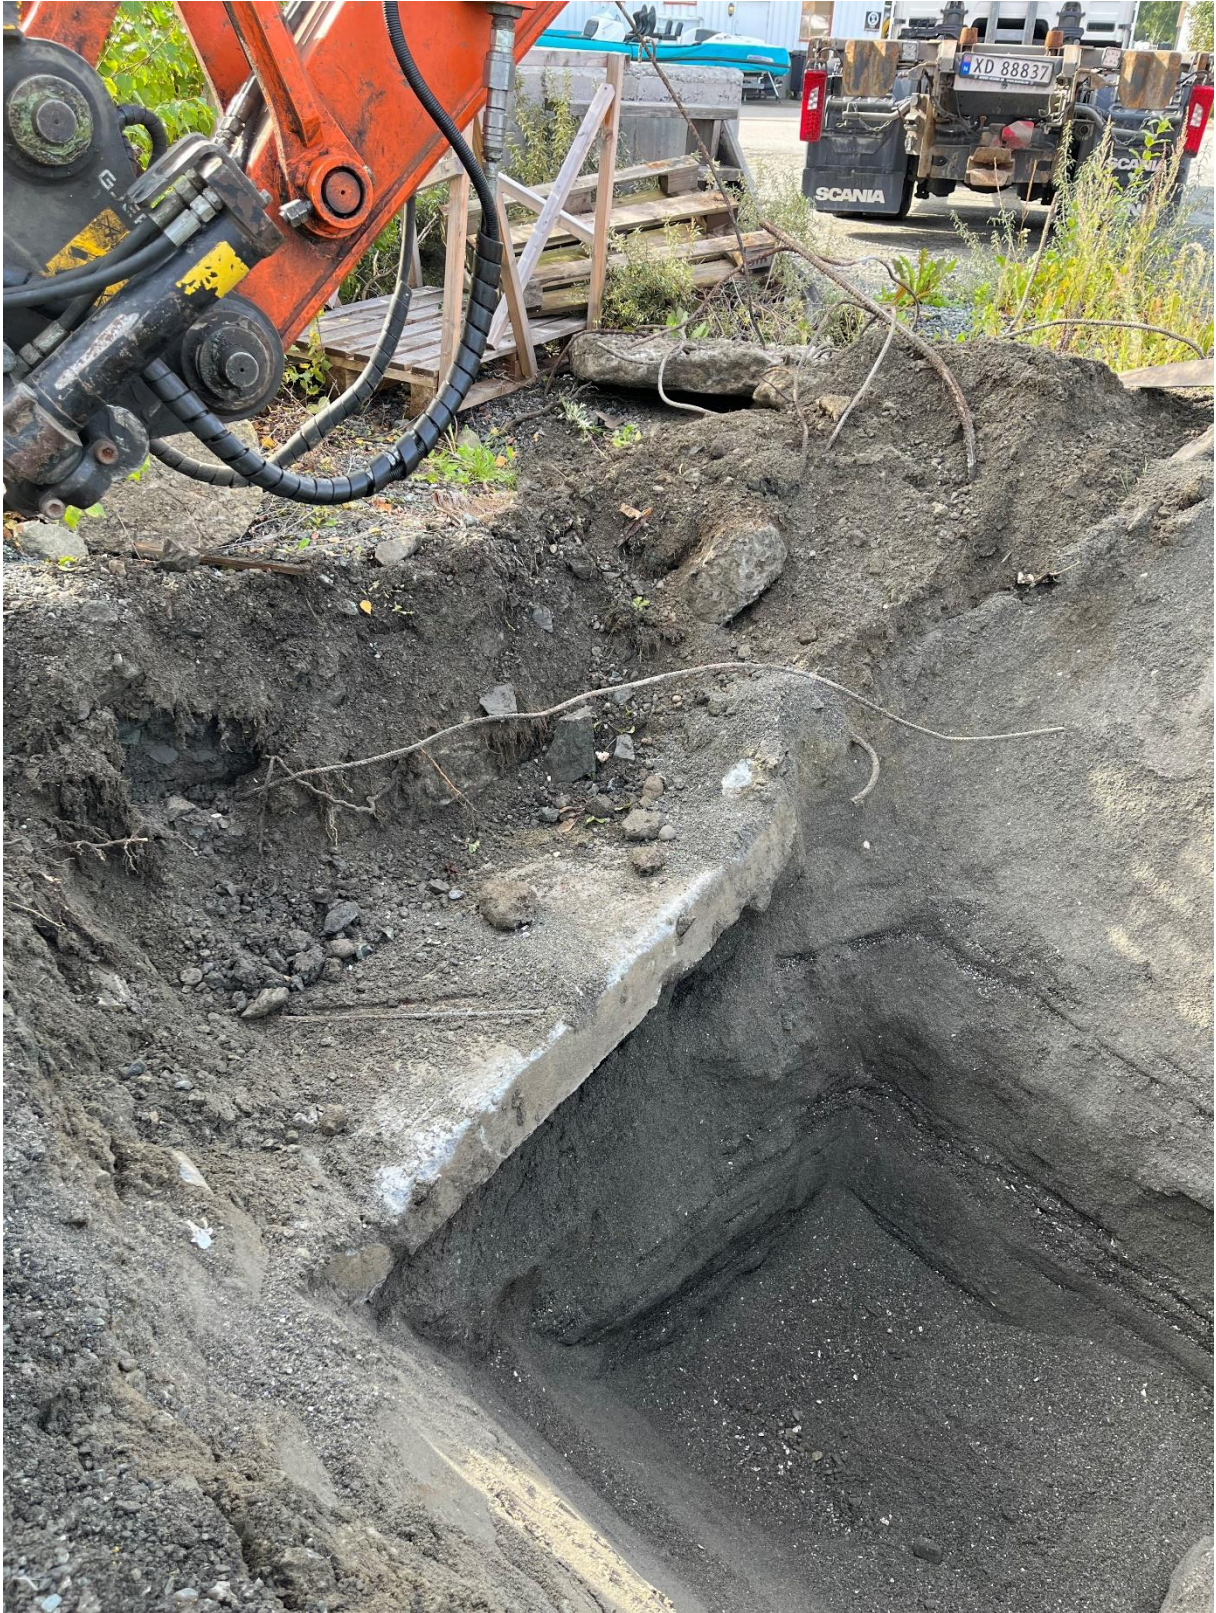
Hull to: Samme sandmasser som i hull en nedover til bunn på cirka 250 cm.

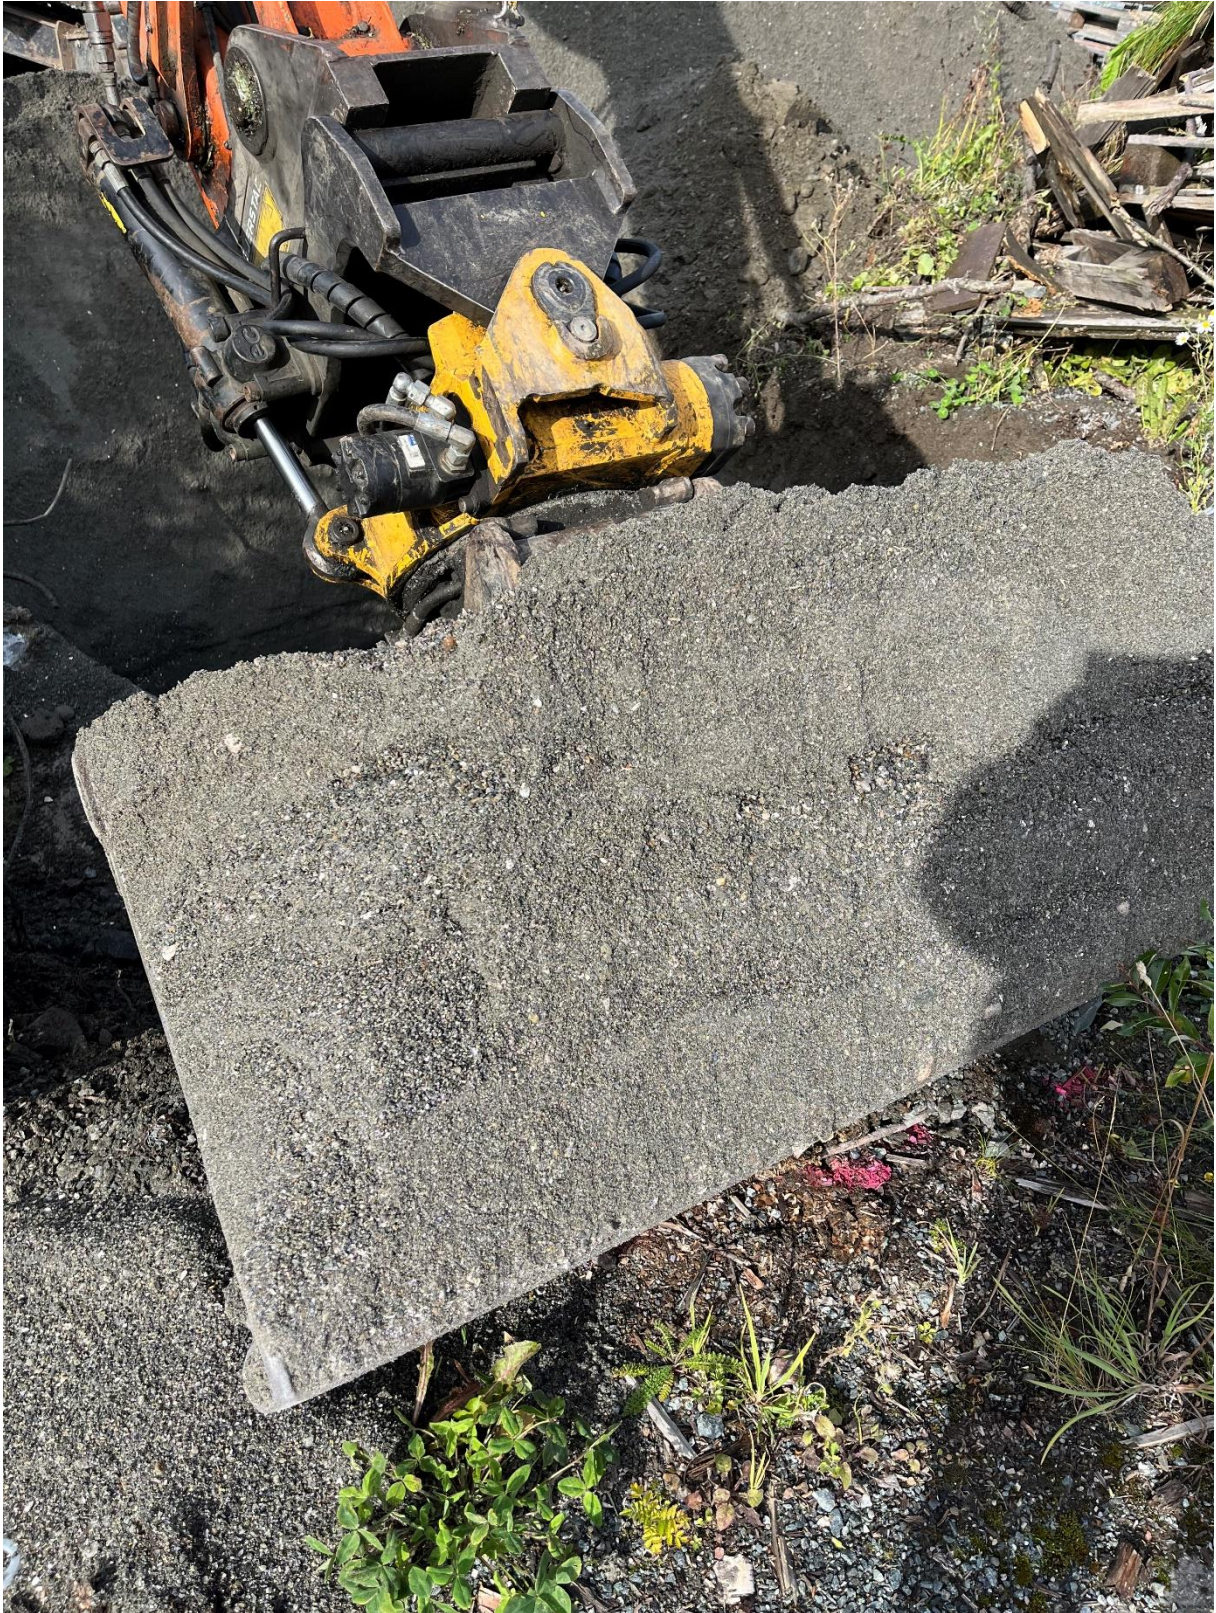
Hull to: Sand som er hentet fra bunnen av hullet inneholder skjell. Tyder på at dette er sjøbunn som er mudret inn i det oppfylte området. Ensartede masser nedover i hullet.
