### **Tømmerhavna**

Fra oppstarten av Norske Skog Skogn på Fiborgtangen i 1965 har området rundt utløpet av Hotransvassdraget vært benyttet til industriformål, og dagens situasjon er i stor grad skapt av denne aktiviteten. Her vises utviklingen med flyfoto og beskrivelse. Alle bilder er hentet fra <https://kart.finn.no> – historiske kart, bortsett fra det siste bildet som er hentet fra fylkets kystsonefotografering.

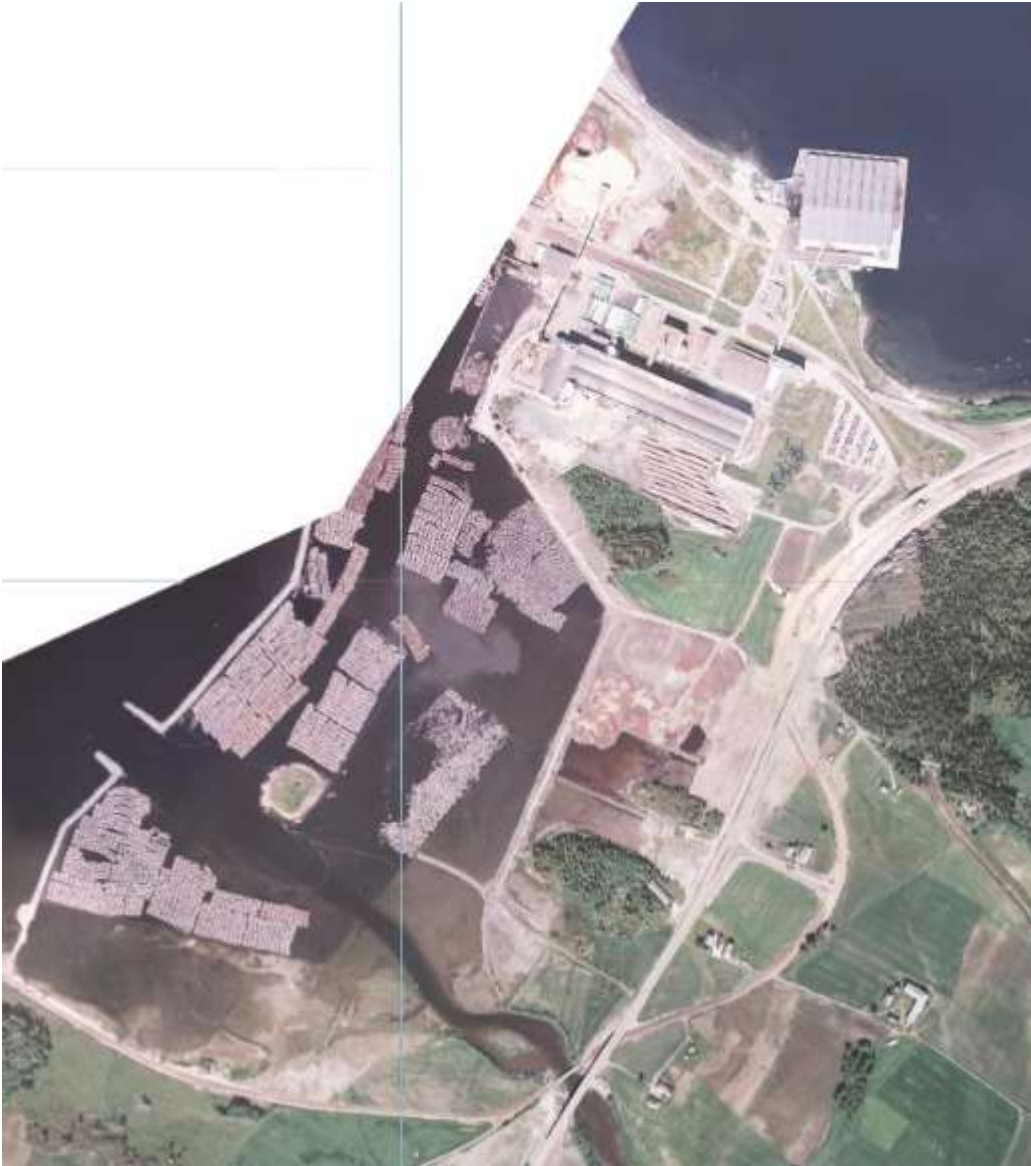
### 1977 – full aktivitet

Bildet viser full aktivitet i tømmerhavna. På denne tiden ble det jevnlig mudret i området innenfor moloen, for å ha tilstrekkelig dybde til bruken som tømmerhavn. Mudring pågikk jevnlig over hele området fram til bruken av tømmerhavna ble innstilt. Mye avsetninger kom sammen med tømmeret – sand, grus og bark bygget seg opp.

Man kan også se at utfylling av området øst mot E6 er påbegynt.

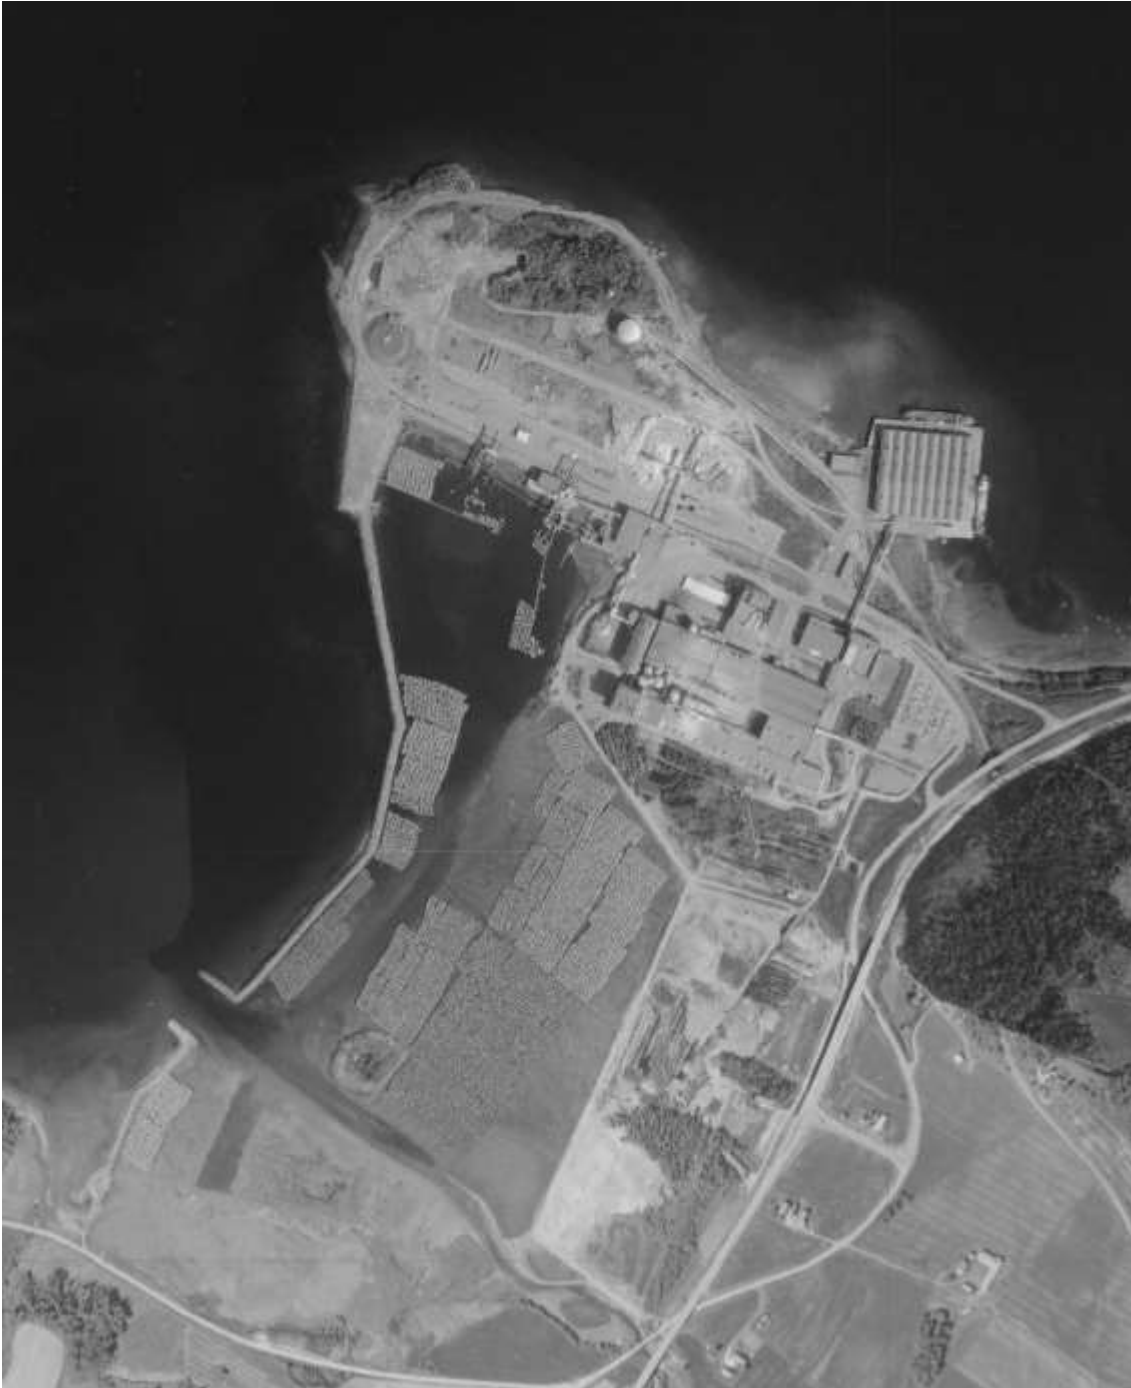
### 1983 – full tømmerhavn

Etter oppstart av PM3 (Papirmaskin 3) i 1981 var mengden tømmer økt vesentlig. Om lag dagens forbruk på rundt 1.000.000 m<sup>3</sup> pr år. Intensiv bruk av tømmerhavna.

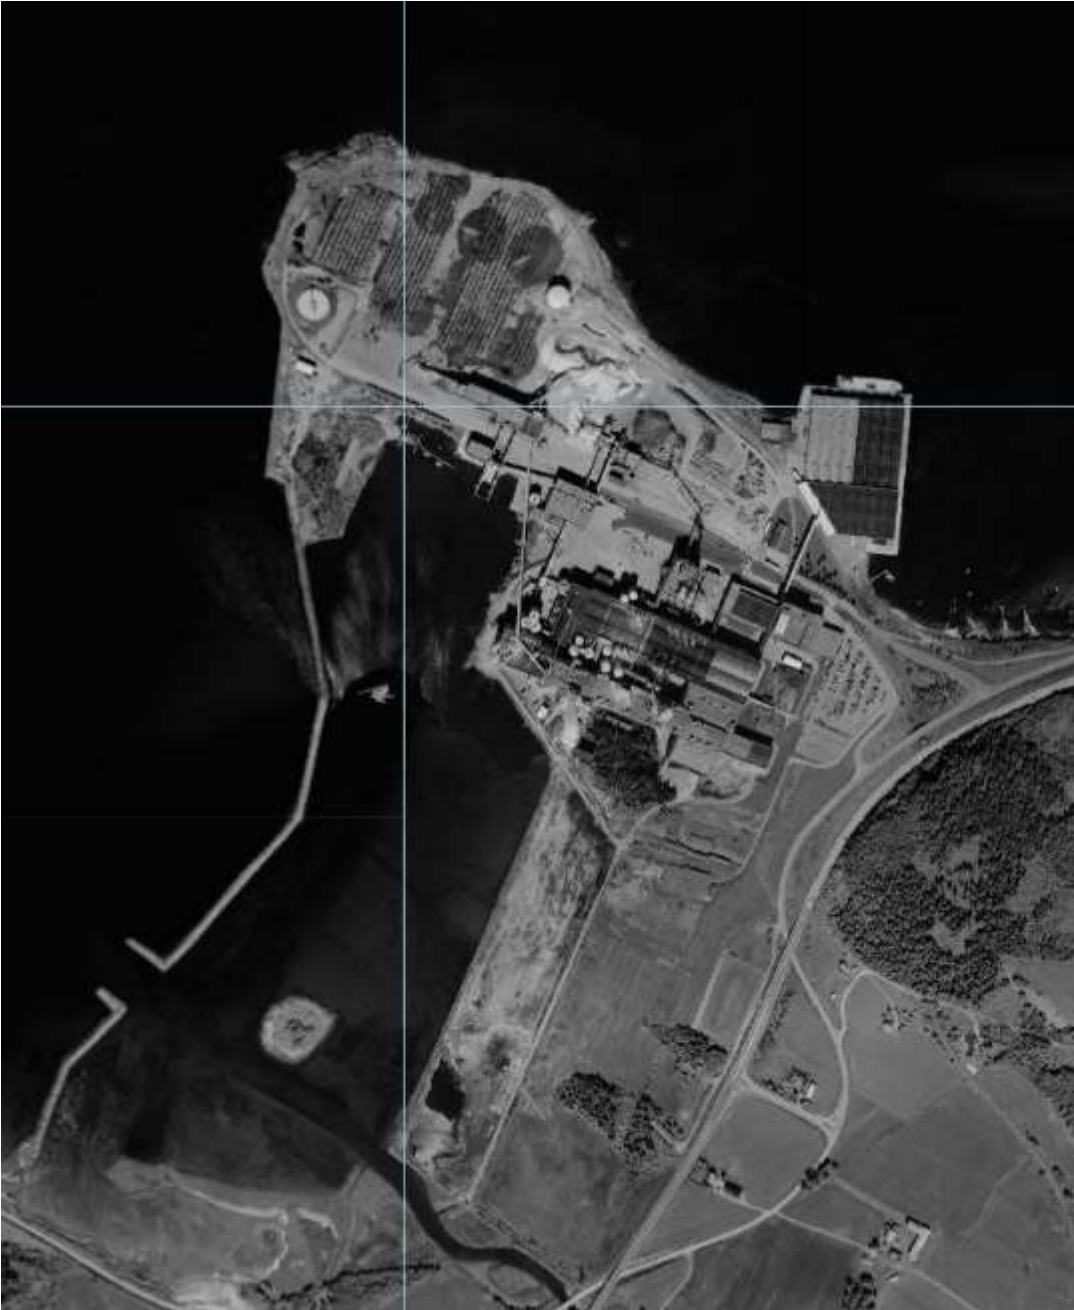
### 1995 – Bruk som tømmerhavn er opphørt

På tidlig nittitalt gikk man over fra tømmerhavn til å lagre tømmer på land. Området lengst øst på den gamle tømmerhavna er her i ferd med å bli utfylt.

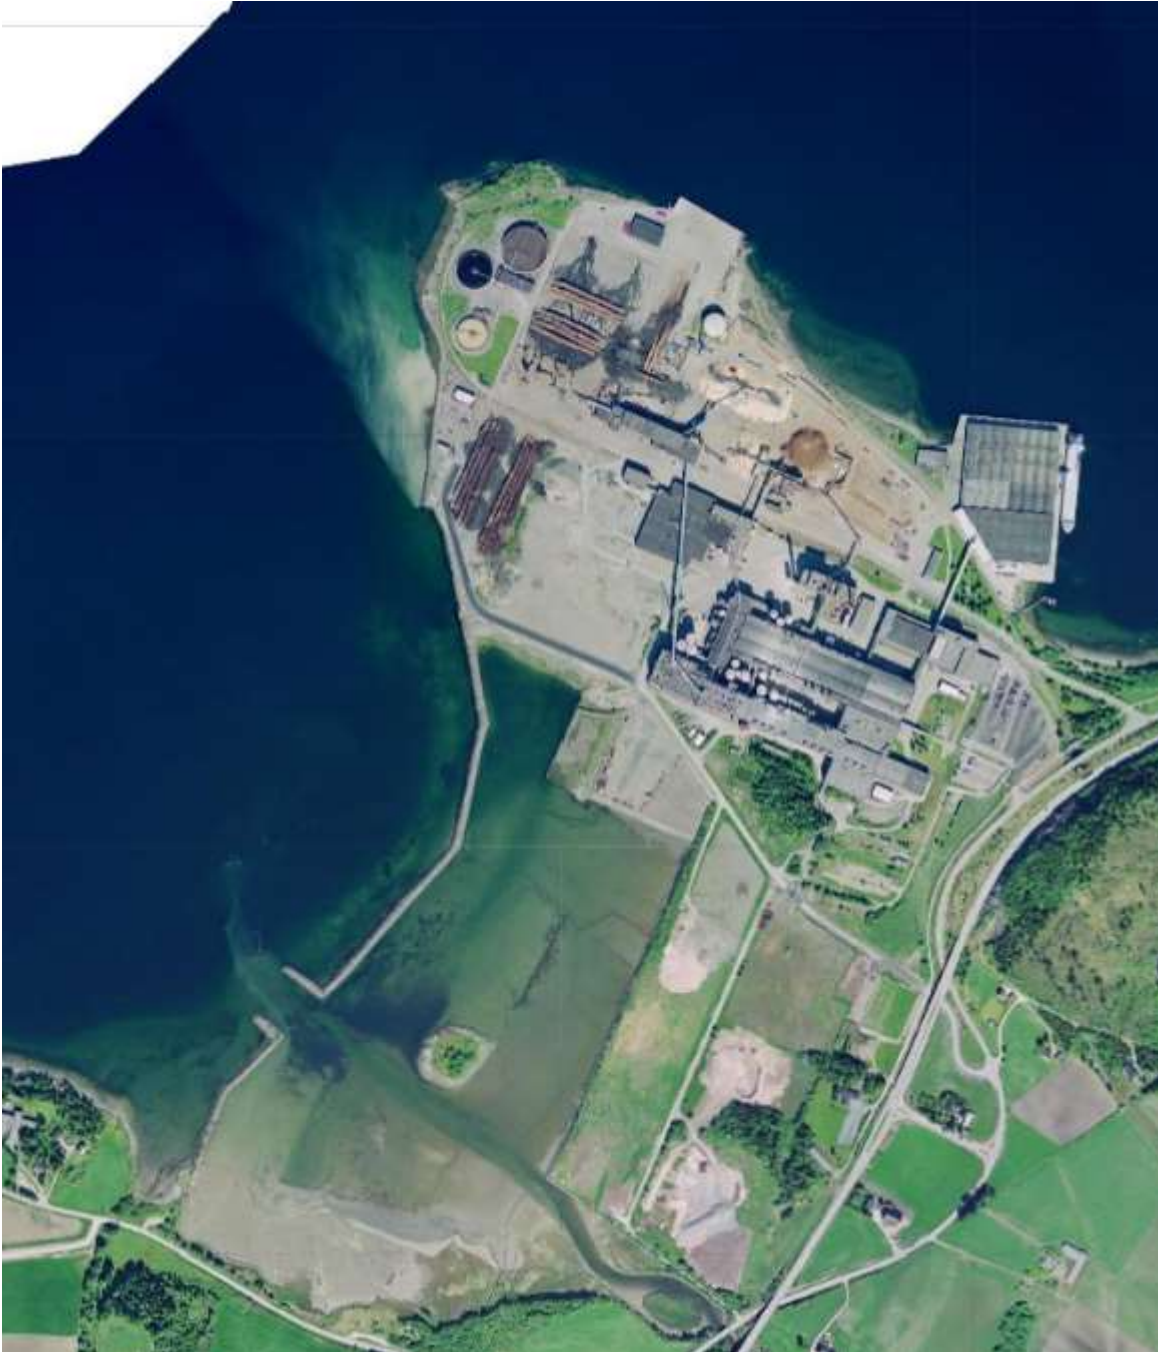
## 2004 – Oppfylling av området for etablering av tømmerlager på land

Området rundt tømmerkrana er oppfylt, og det er startet oppfylling videre inn på området. Videre utfylling har skjedd trinnvis, etter behov.

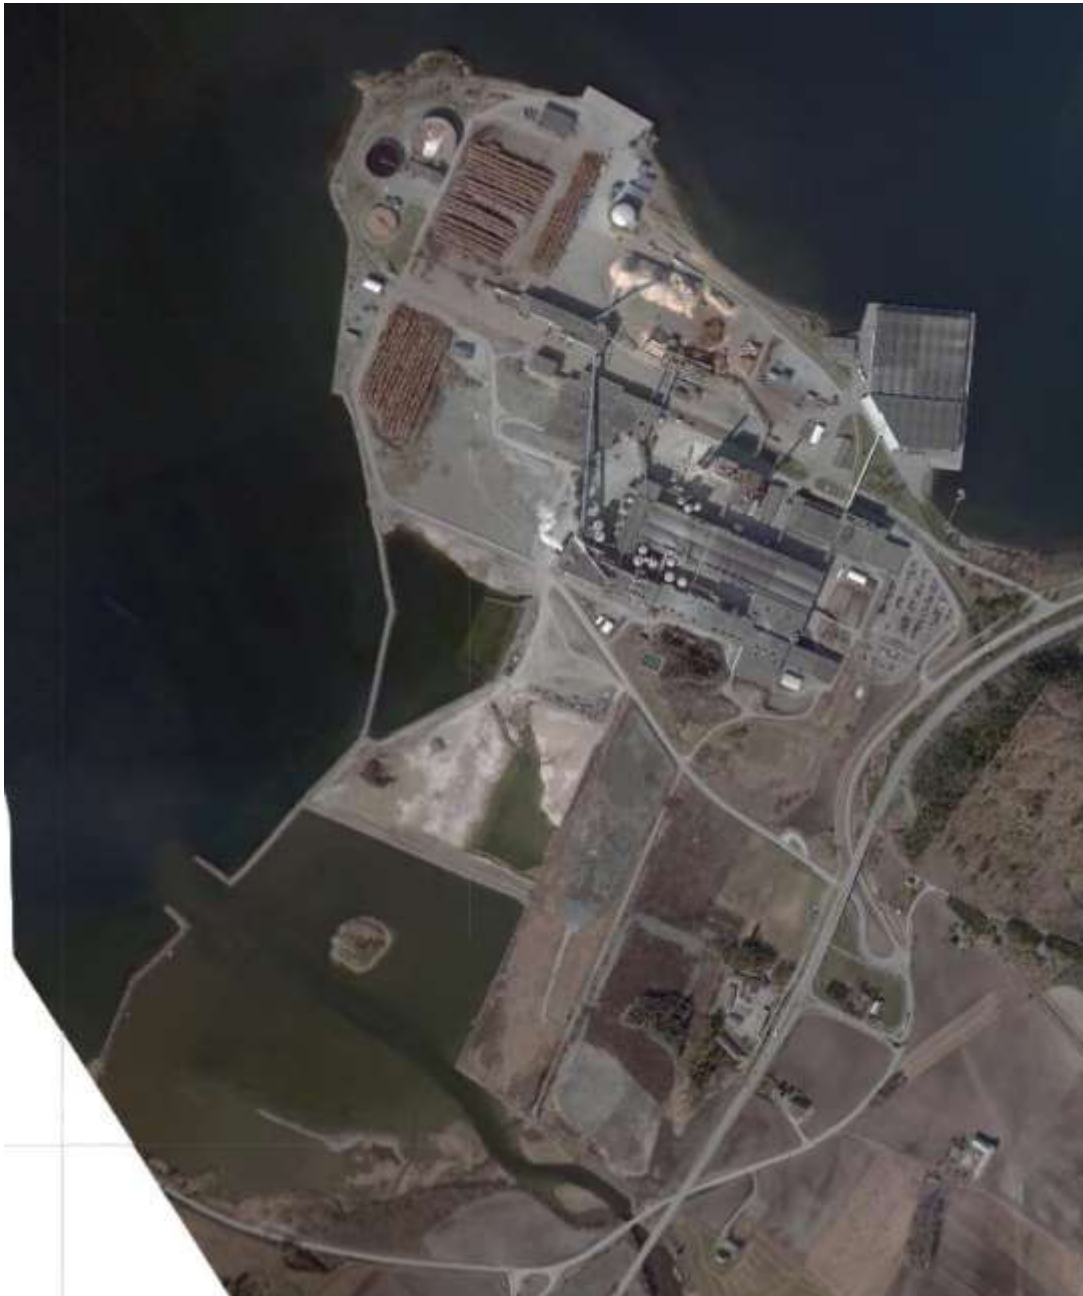
## 2009 – Pågående utfylling

Utfylling av industritomta pågår. I denne fasen er det hovedsakelig aske fra forbrenning av bark som er fyllmasse.

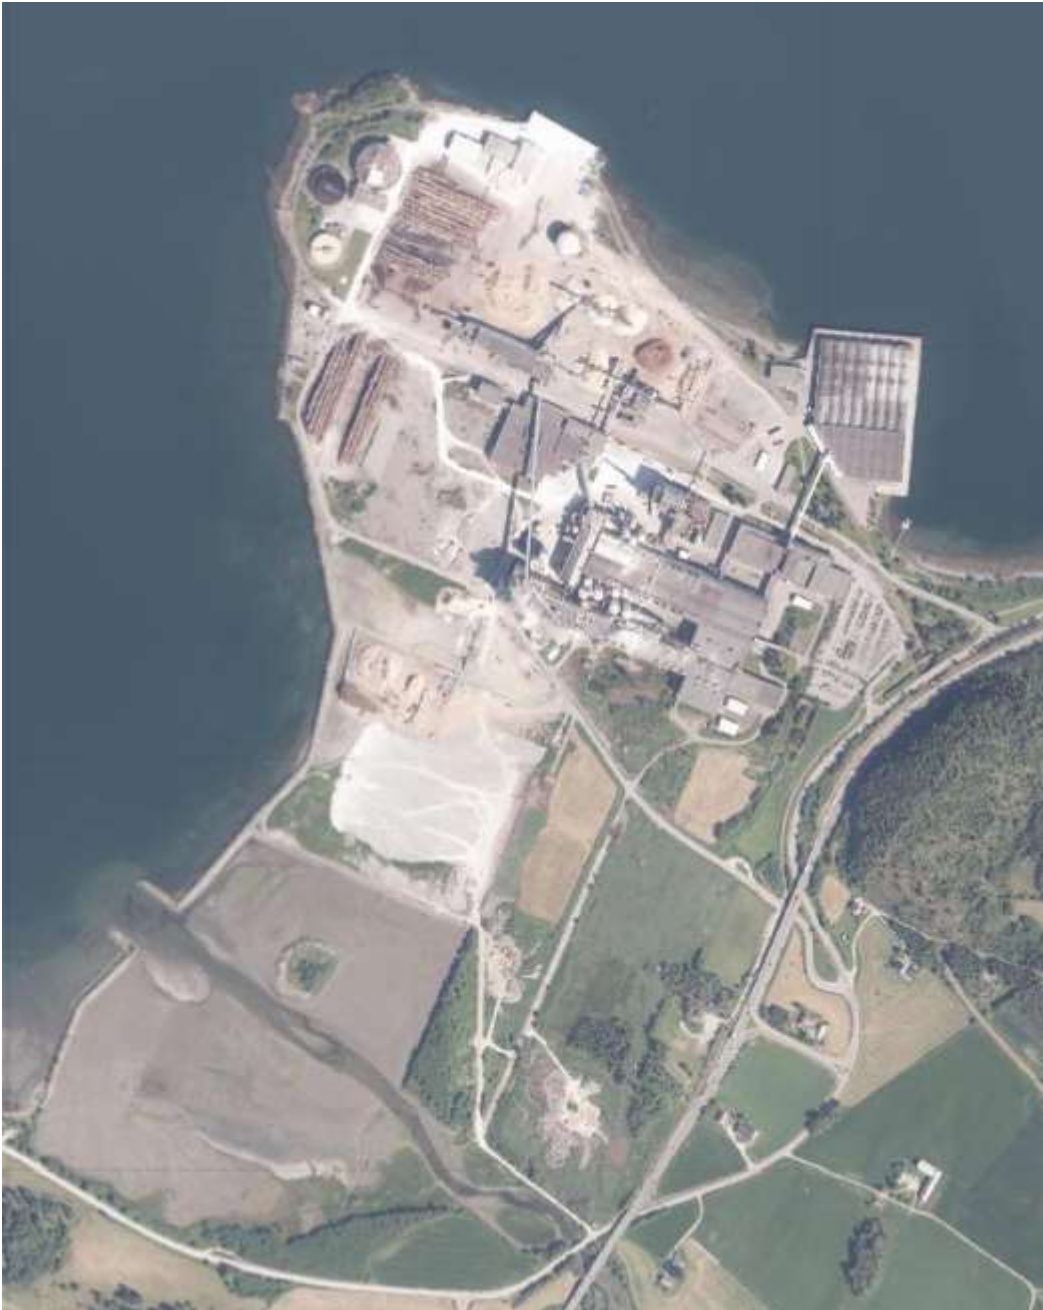
### 2014 - Retura etablert

Retura er etablert på utfyllingsområdet sørvest for papirfabrikken, med virksomhet for mottak av rivningsvirke. Flis fra rivningsvirket benyttes som høyverdig brensel i biokjeler, for å bedre forbrenning av bark og slam. Områdene nærmest E6 er vegetert.

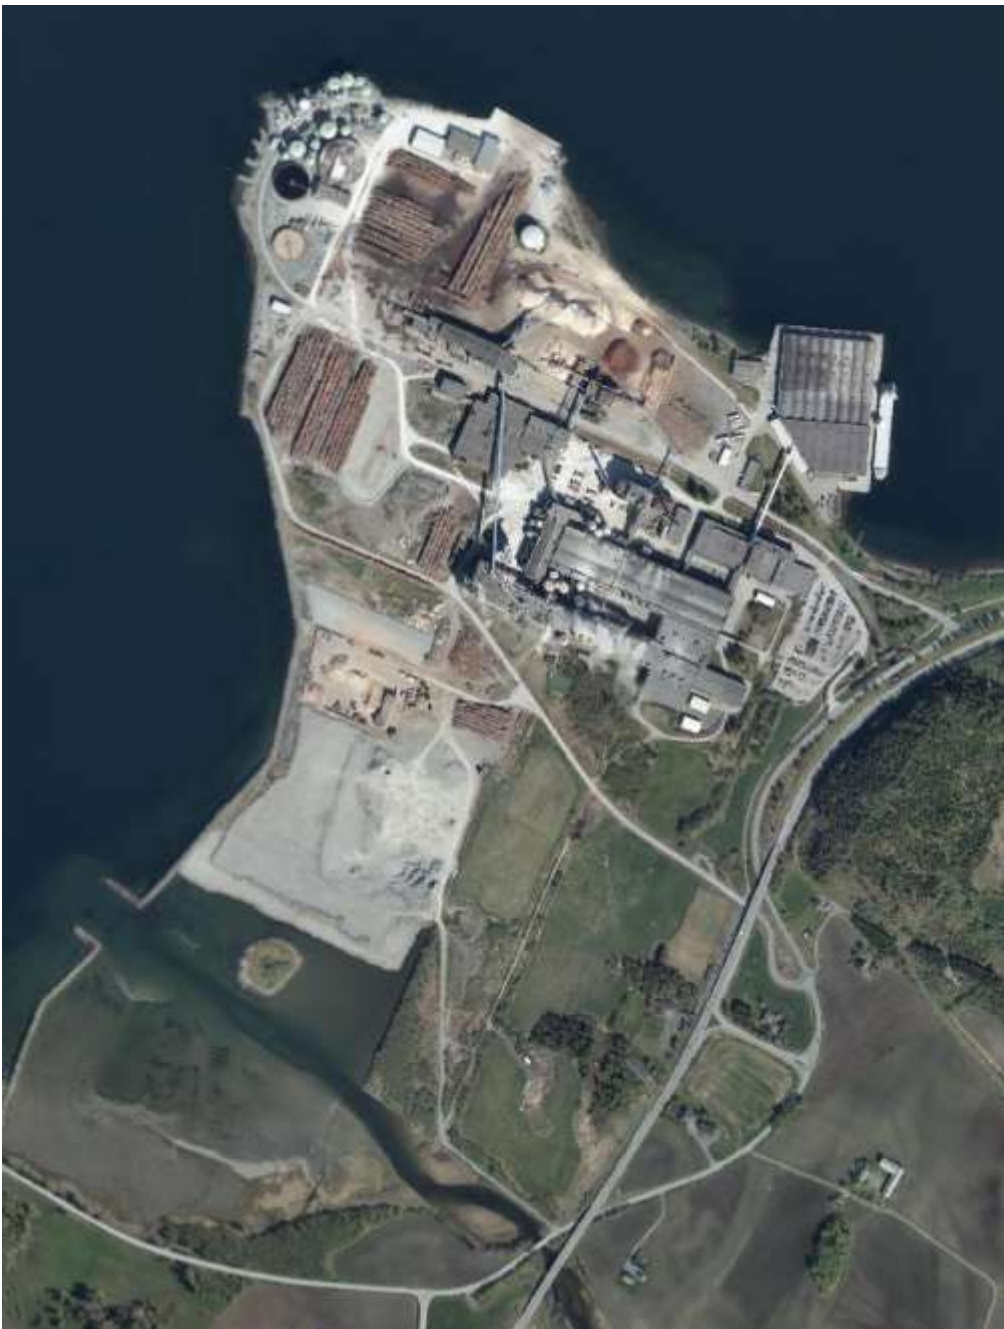
## 2019 – dagens situasjon

Området nærme holmen Låtra er her fylt ut til dagens situasjon. Pågående og ikke ferdigstilt utfylling gjennomføres i henhold til gjeldende tillatelse og framgår av bebyggelsesplan som følger den aktuelle utfyllingstillatelsen mot nåværende tomtegrensen inntil Hotranalva.

På området sørøst for Retura er det siden fylt med stein i overhøyde som forbelastning for framtidig setningsreduksjon ved etablering av byggegrunn.

På deler av området nærmest E6 er det etablert eng, som lokal gårdbruker leier og driver på årsbasis. Biokraft er etablert på spissen av tangen nordvest for papirfabrikken. Noe mer utfylling i dette området.
