# ► **Fiborgtangen - Oppgradering av eksisterende reguleringsplan**

Geoteknisk vurdering av områdeskredfare

Oppdragsnr.: 52205112 Dokumentnr.: 52205112-RIG-R01 Versjon: J01 Dato: 2022-11-24

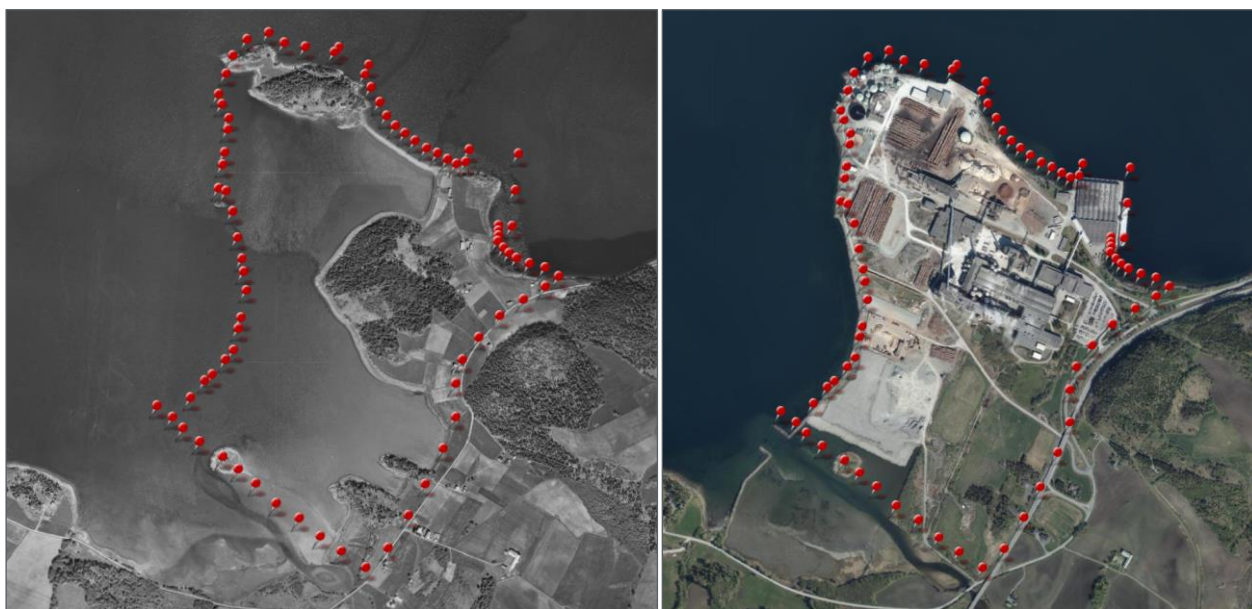
Figur 2: Utsnitt fra kart.finn.no som viser flyfoto fra 1955 til venstre og fra 2019 til høyre. Omtrentlig avgrensning av aktuelt planområde er også vist

Oppfyllinga av den nordlige delen av planområdet ble påbegynt første halvdel av 1960-tallet. I den sørlige delen av planområdet har det foregått opparbeidelse av areal frem til ganske nylig. Det gjenstår imidlertid noe opparbeidelse av areal helt sør i planområdet. I dag fremstår planområdet i all hovedsak flatt. Ref. [1] viser at terrenghøyder innenfor planområdet varierer fra ca. kote +0,0 – kote +14,0, men hoveddelen av området har terrenghøyde ca. kote +2,5 - kote +4,5.
