DEN NORSKE KIRKE  
Sør-Innherad kirkelige fellesråd

# Møte Levanger formannskap 01.10.2025

Kort presentasjon av Sør-Innherad kirkelige fellesråd  
Kirkebevaringsprogrammet

Befaringer september 2025. Kirkeverge Børge Lund og driftsleder Roar Husby, i samarbeid med lokale kirketjenere

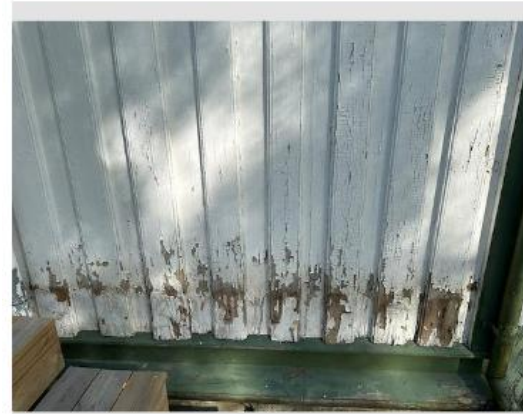
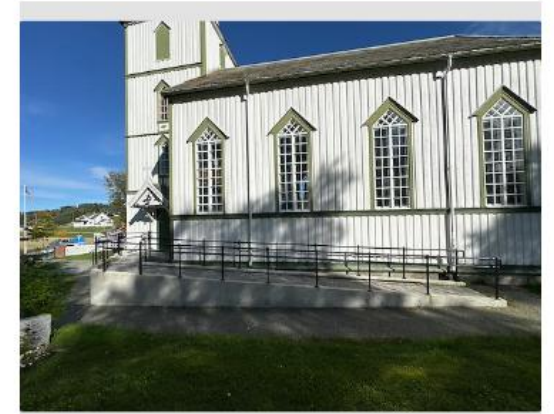
- Har fått på plass universell utforming
- Ikke vernet, og derfor ikke omfattet av kirkebevaringsfondet
- Stort behov for utbedring råteskader, tak og maling
- Vinduene er utbedret senere år
- Har fått navnet minnelund

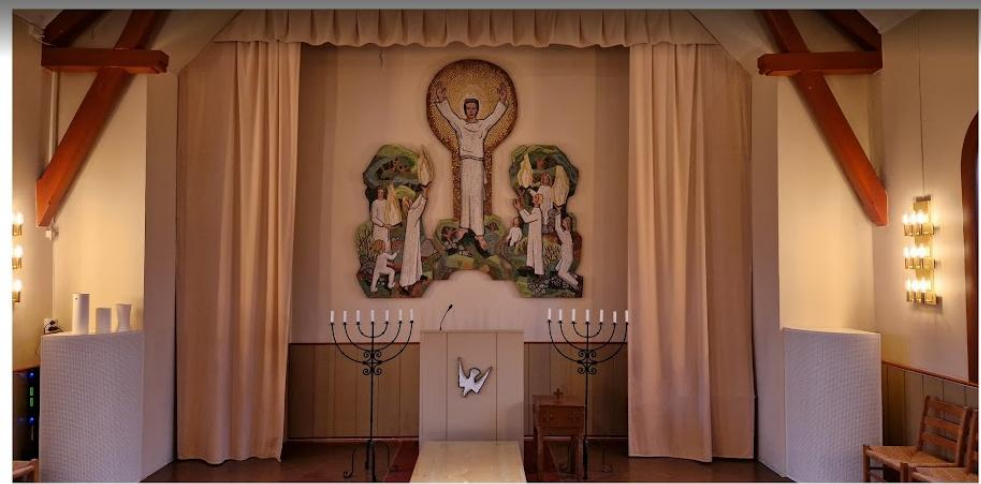
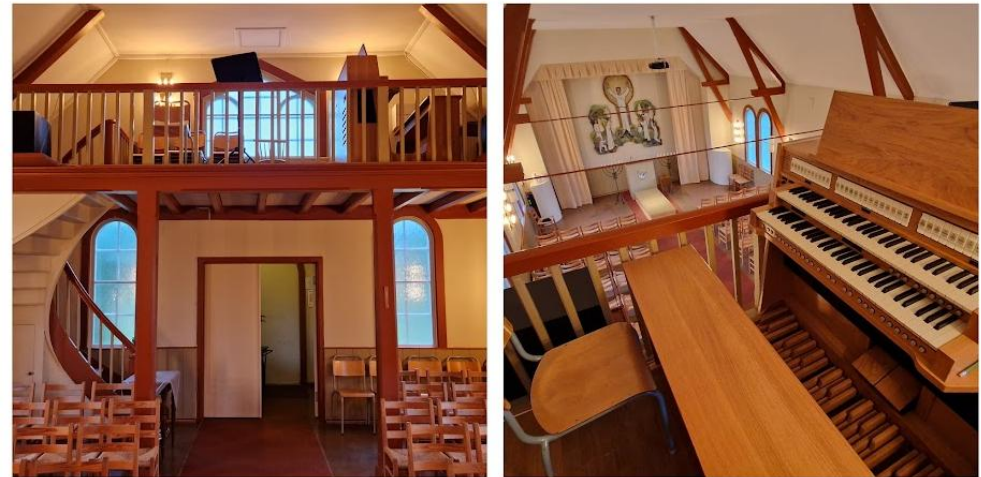
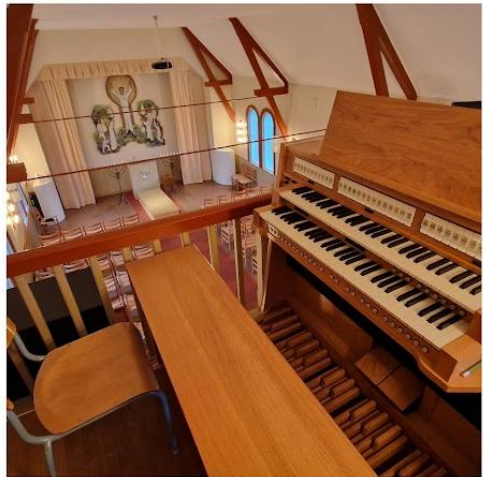
- Ikke omfattet av kirkekontrollen
- Utbedring tak og vegger i 2024
