# MULIGHETSTUDIE - HELSEBYGG I LEVANGER

04.01.2014 , **ARKIDECO AS**

Arkidèco AS har i samarbeid med Levanger kommune utarbeidet en institusjonsbruksplan for den fremtidige bruken av helsebyggene i Levanger kommune.

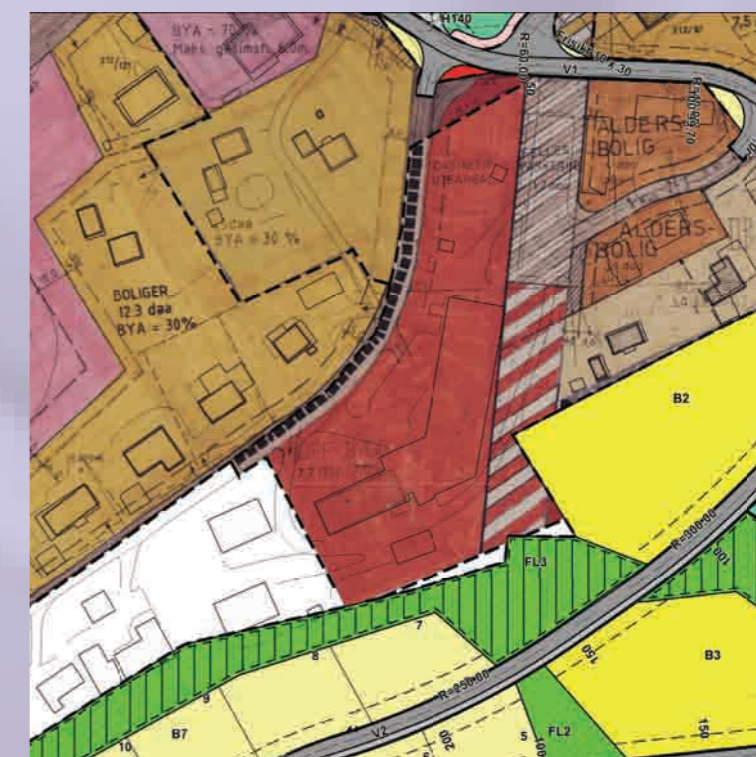
GJELDENDE REGULERINGSPLAN

**Areal utomhus er tilfredstillende ift størrelse. Det må i tillegg etableres private uteplasser pr boenhet.**

**I forhold til utvidelse finnes det potensiale i de omkringliggende områdene. Dette vil kreve omregulering og en. evt. riving av eksisterende bygningsmasse.**

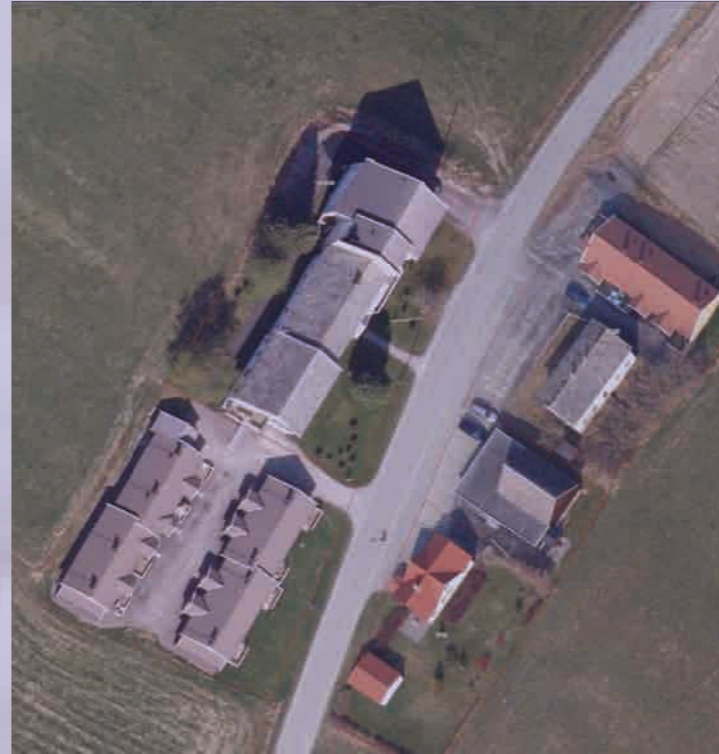
FLYFOTO

Adkomst er lett synlig og hyggelig utformet med sansehage og fint grøntområde foran inngangspartiet. Parkering er differensiert og plassert på motsatt side av veien.

Bygningen ligger plassert langs veien på en flat tomt. Plasseringen og tomten med omkringliggende vei og landbruksareal gir liten fleksibilitet i forhold til utvidelse.

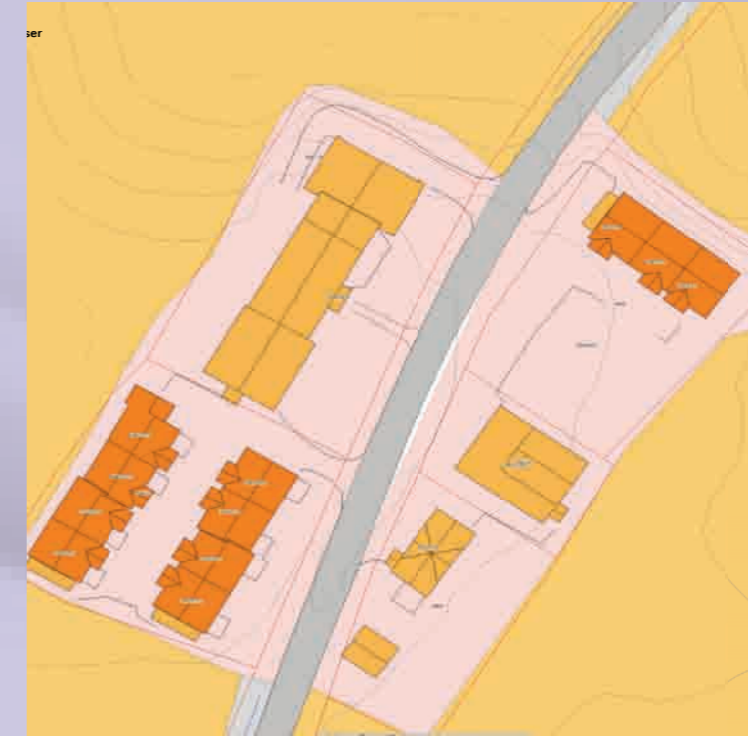
GRUNNKART

**Areal tomt : 1687 m<sup>2</sup> (regulert til off.formål)**

**Areal utomhus totalt : 1432 m<sup>2</sup>**

**Areal uteopphold : 510 m<sup>2</sup>**

**Bebygd areal: 255 m<sup>2</sup>**

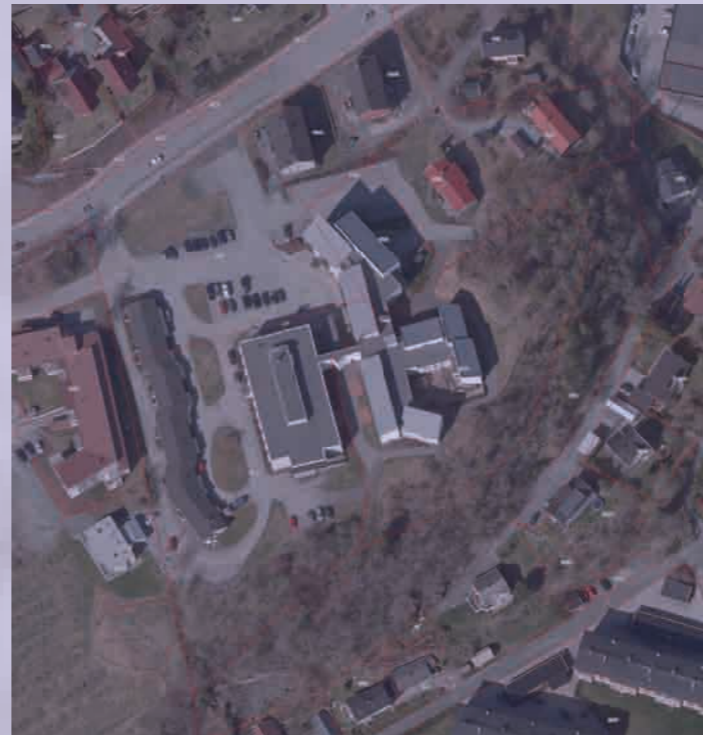
FLYFOTO

Bygningen ligger fint plassert mot grøntareal og skråning. Plasseringen er fordelaktig iforhold til utvidelse mot nord. Mot sør og vest er det ikke mulig å utvide i stor grad.

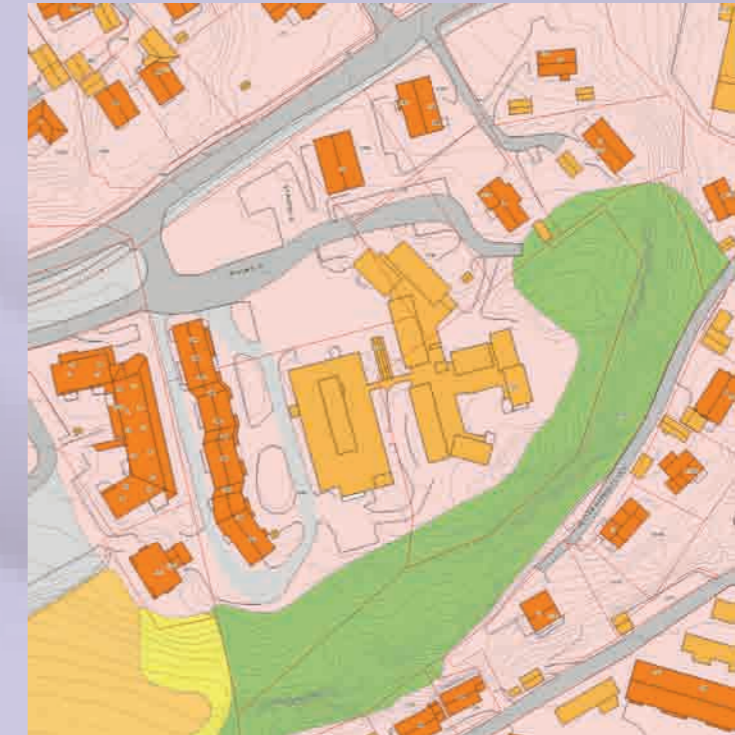
GRUNNKART

**Areal tomt : 20087 m<sup>2</sup> (regulert til off.formål)**

**Areal utomhus totalt : 15973 m<sup>2</sup>**

**Areal uteopphold : 6070 m<sup>2</sup>**

**Bebyggt areal: 4114 m<sup>2</sup>**

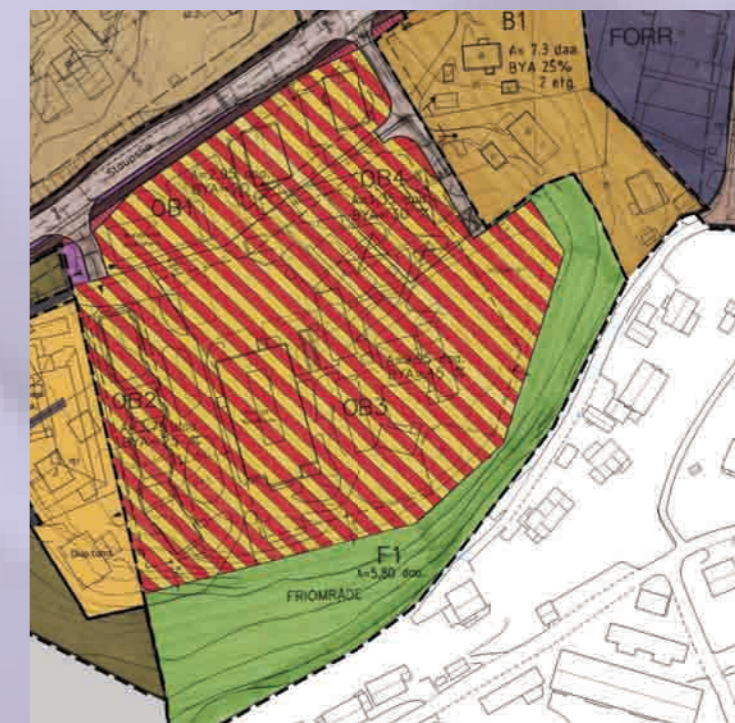
GJELDENE REGULERINGSPLAN

**Areal utomhus er tilfredstillende ift størrelse. Det må i tillegg etableres private uteplasser pr boenhet.**

**Det er mye potensiale innenfor regulert areal. Mye areal kan frigjøres ved å lage en mer helhetlig utomhusplan.**

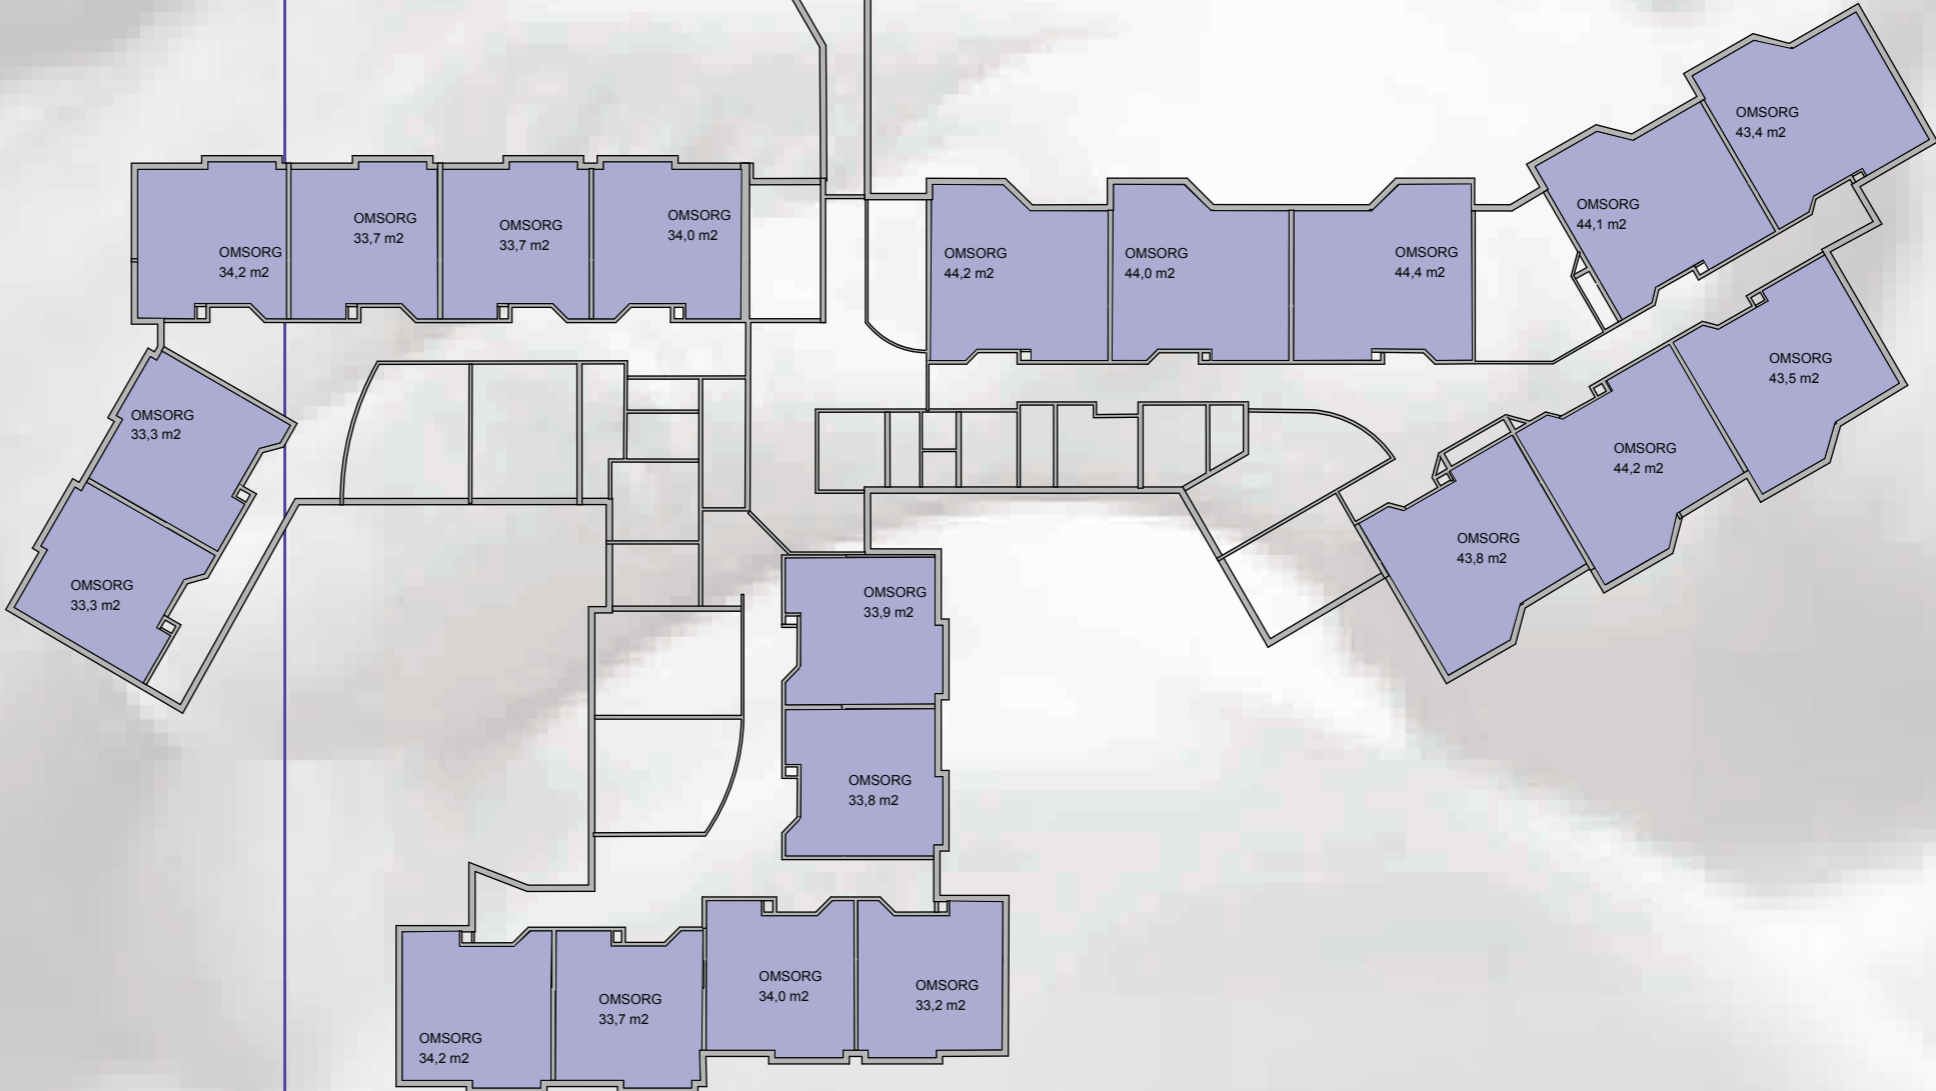
Pasientrom: 13  
Omsorgsbolig: 20

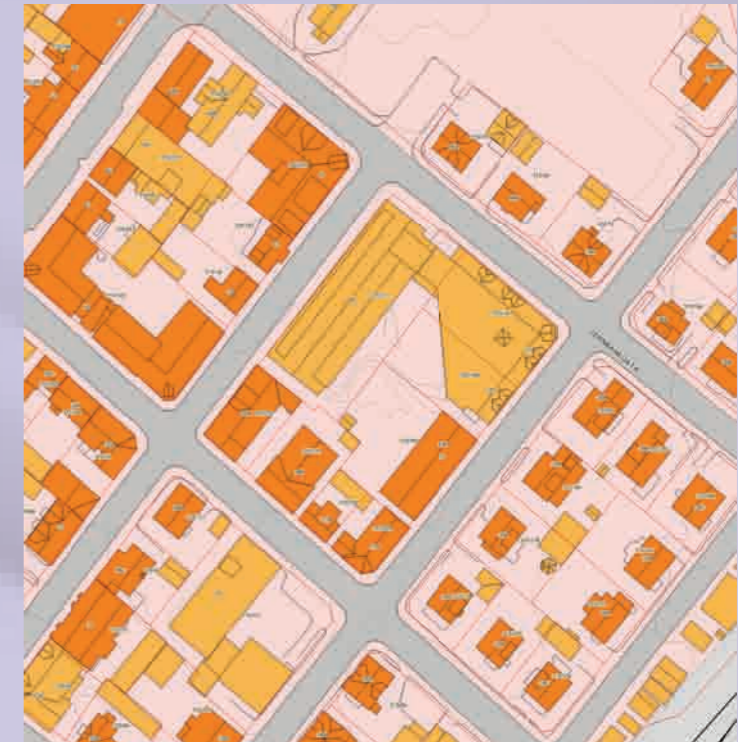
GRUNNKART

### NØKKELTALL

**Areal tomt : 2522m<sup>2</sup> (regulert til off.formål)**

**Areal utomhus totalt : 687 m<sup>2</sup>**

**Areal uteopphold : 225 m<sup>2</sup>**

**Bebygd areal: 1835 m<sup>2</sup>**

**Areal utomhus er ikke tilfredstillende ift størrelse. Positivt med egne balkonger. Balkong mot nordøst gir ikke tilfredstillende kvalitet på utomhusareal.**

**Begrensningen i kvartalhustrukturen gjør det problematisk å utvide bygningsmassen.**

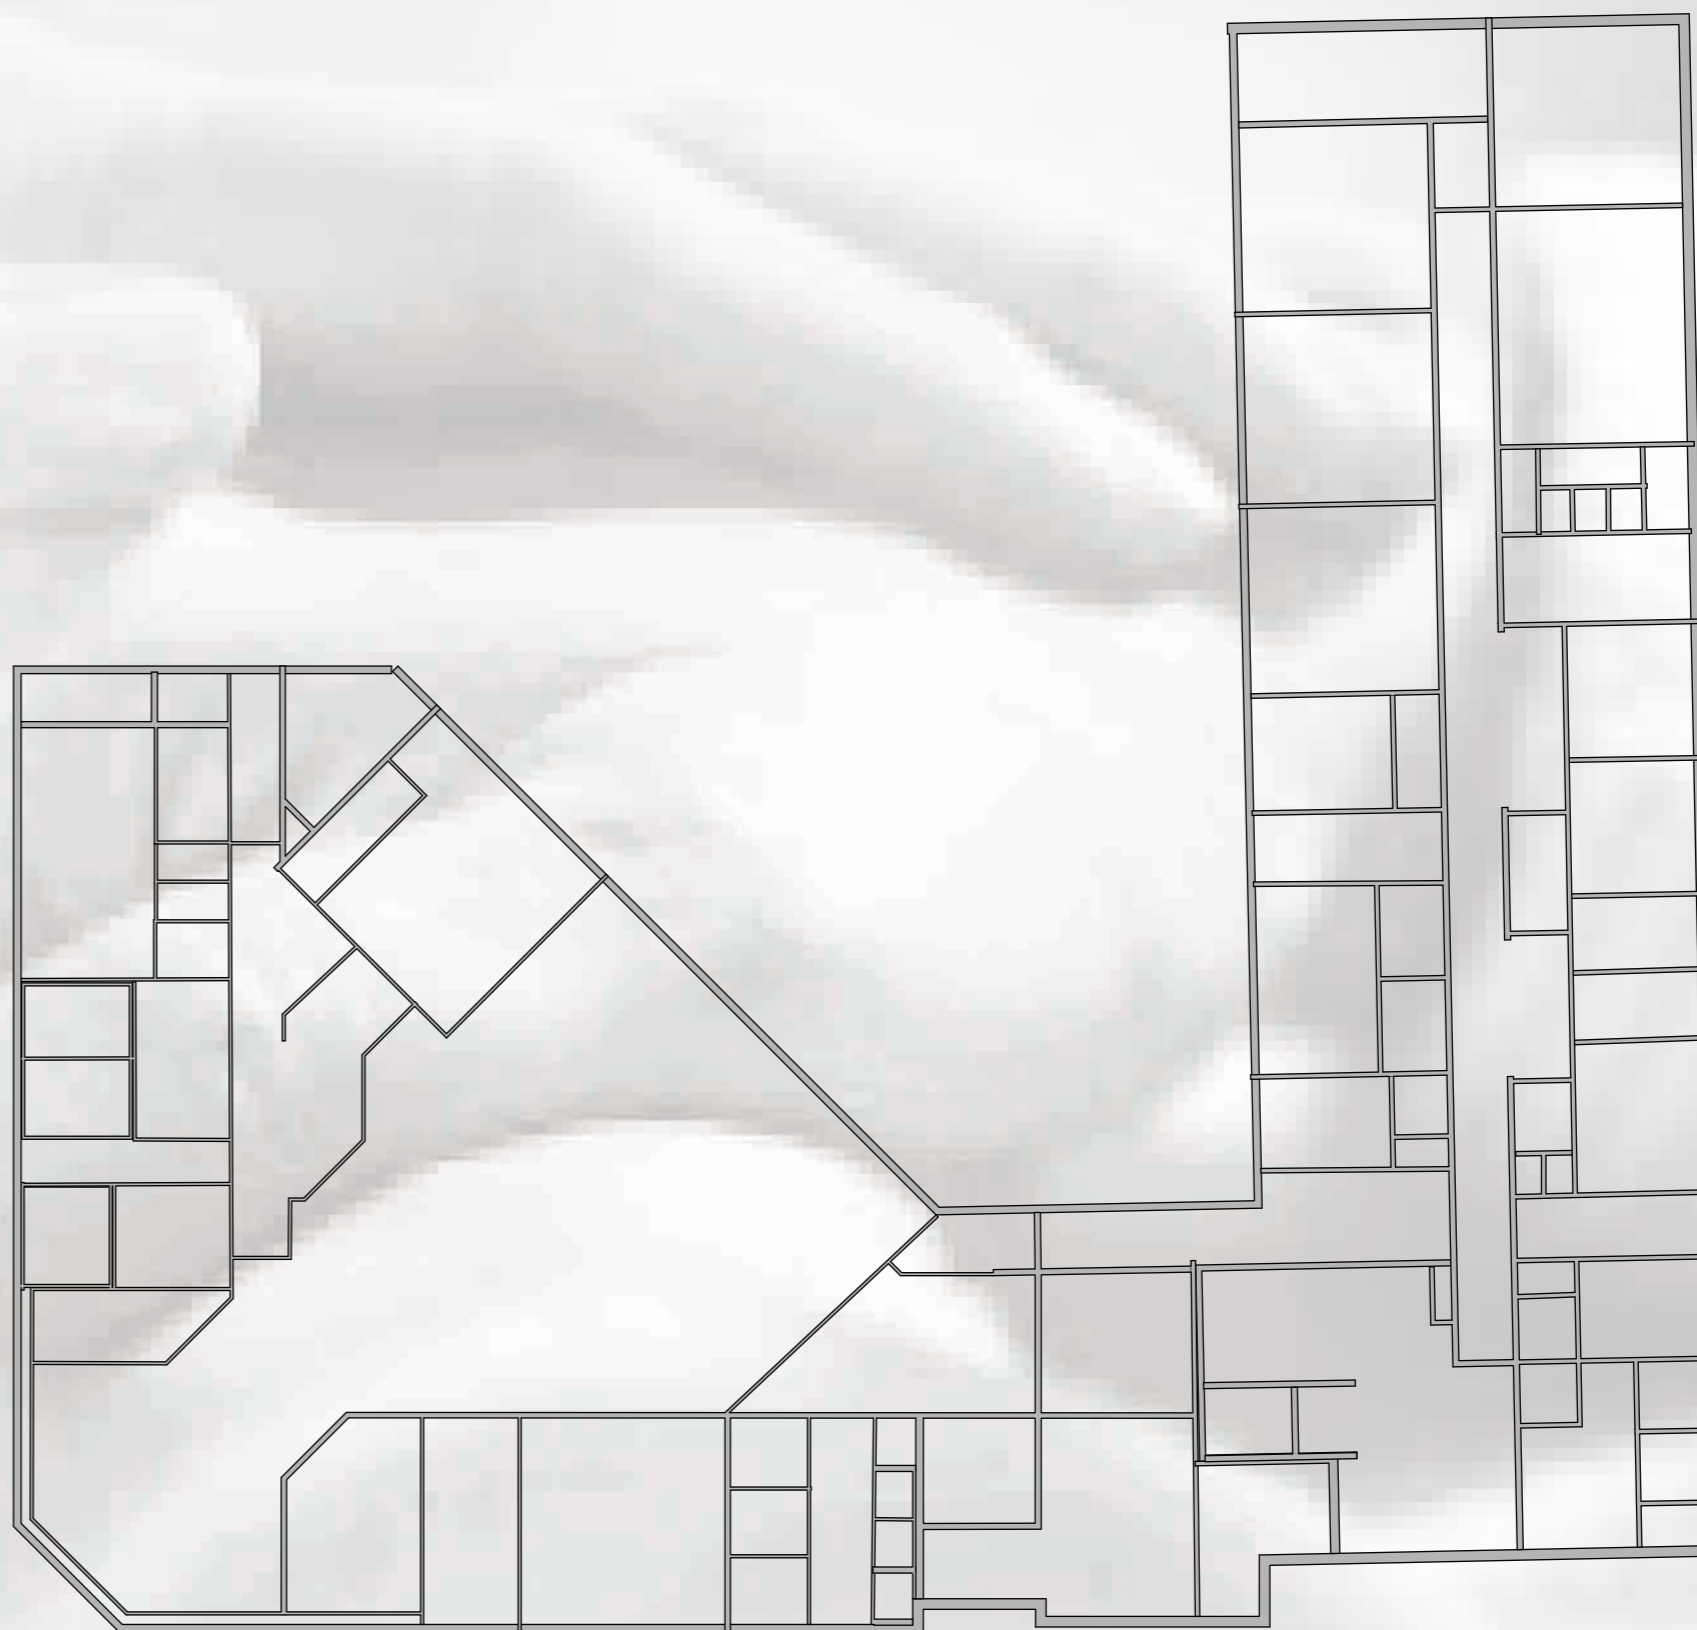
Pasientrom : 0  
Omsorgsbolig u/held.oms: 0

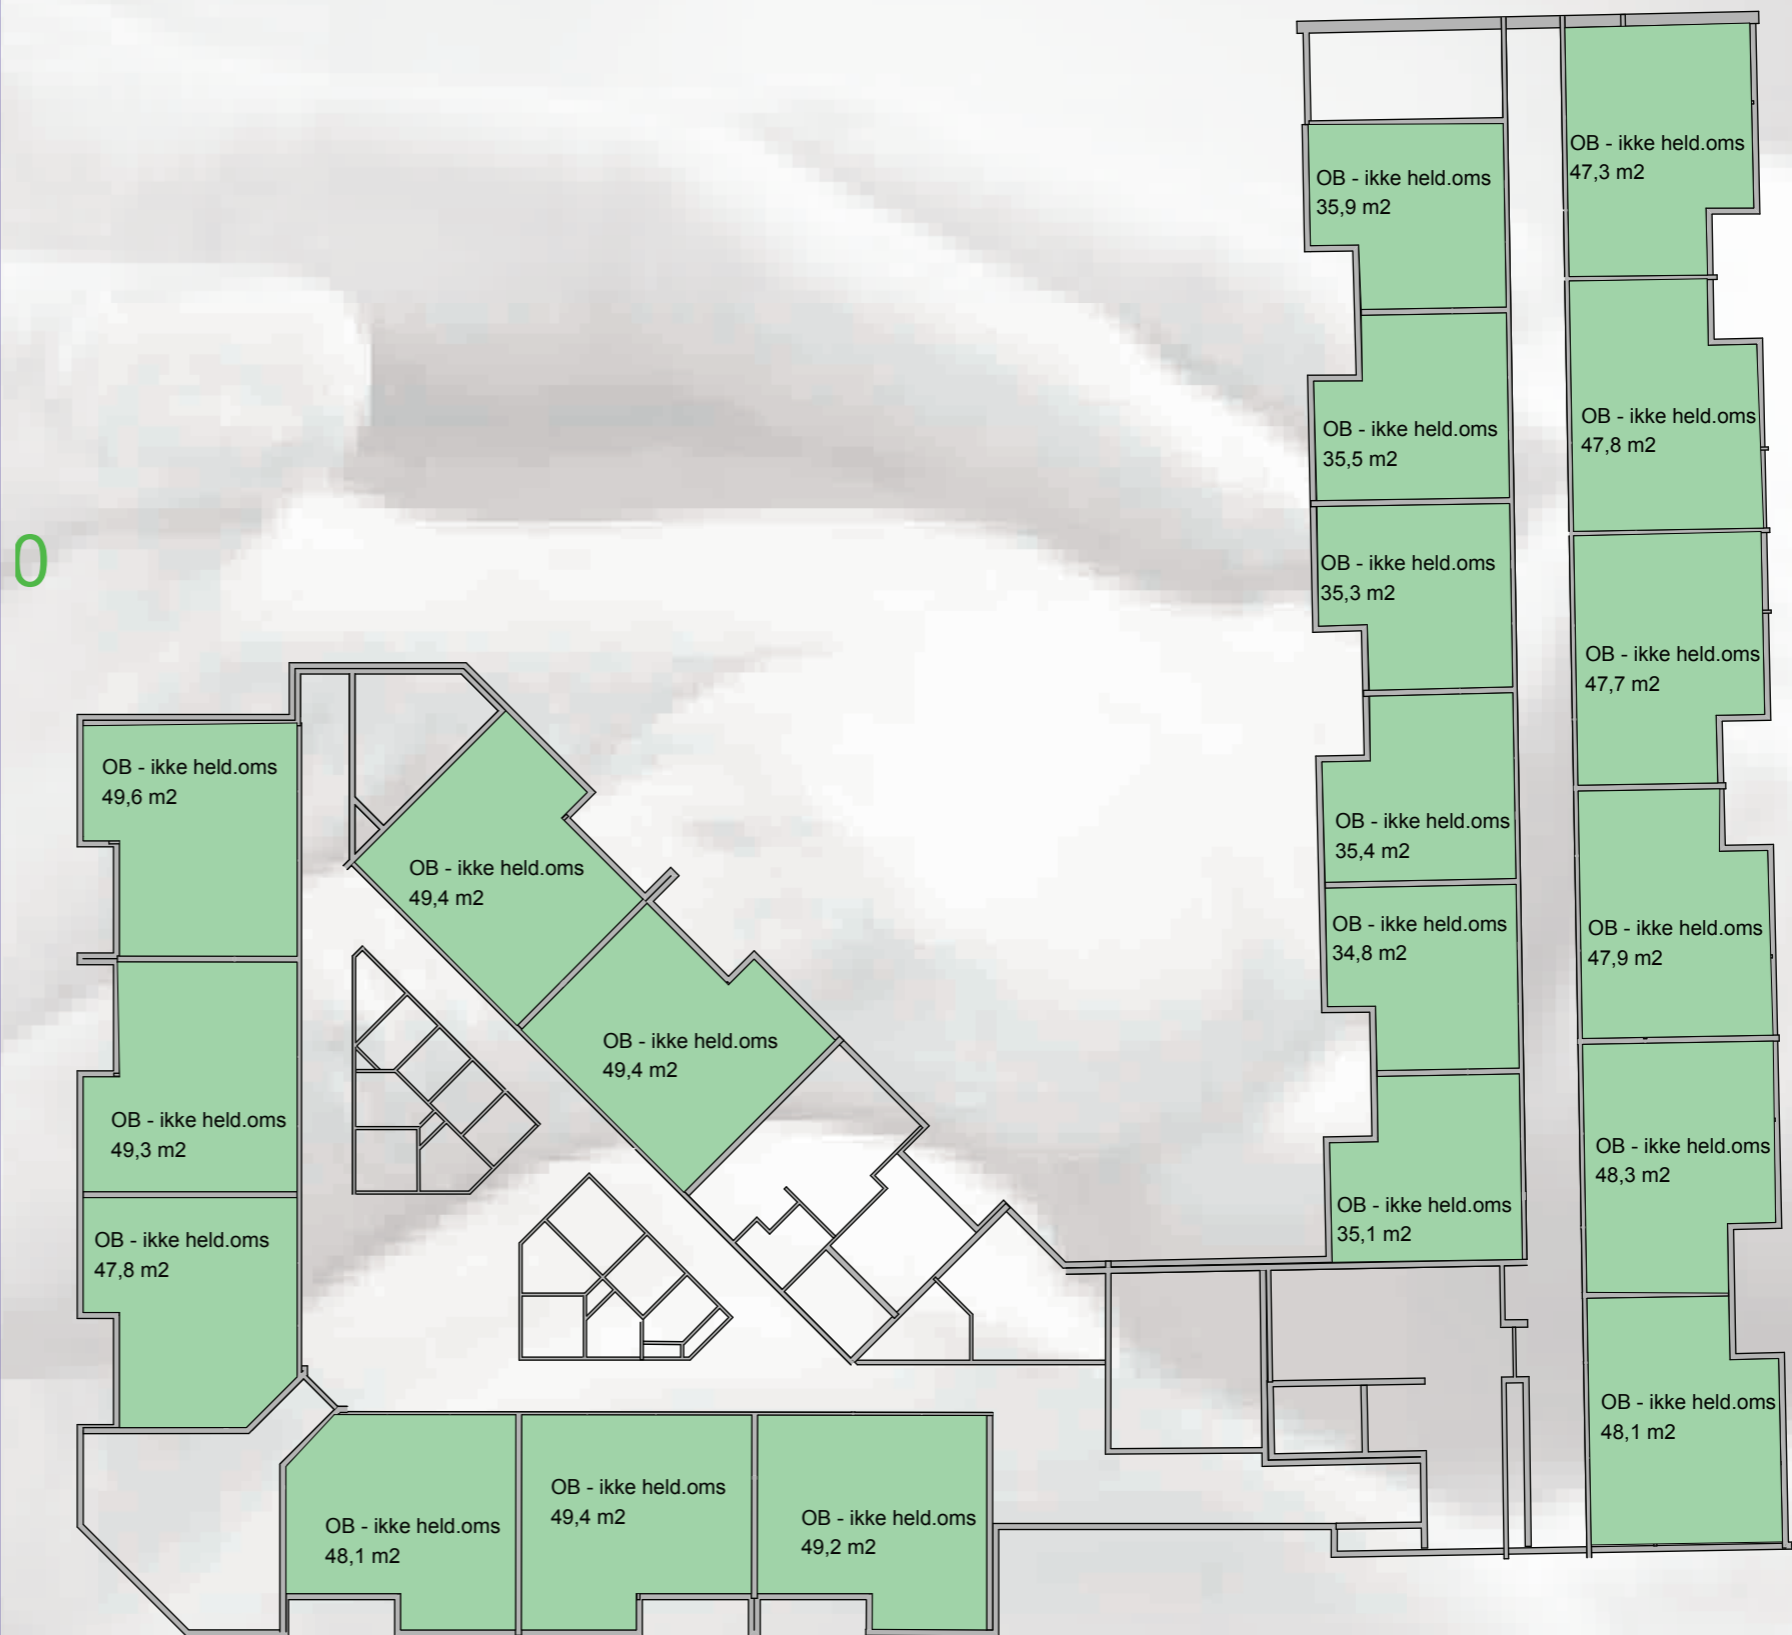
Pasientrom : 0  
Omsorgsbolig u/held.oms: 20

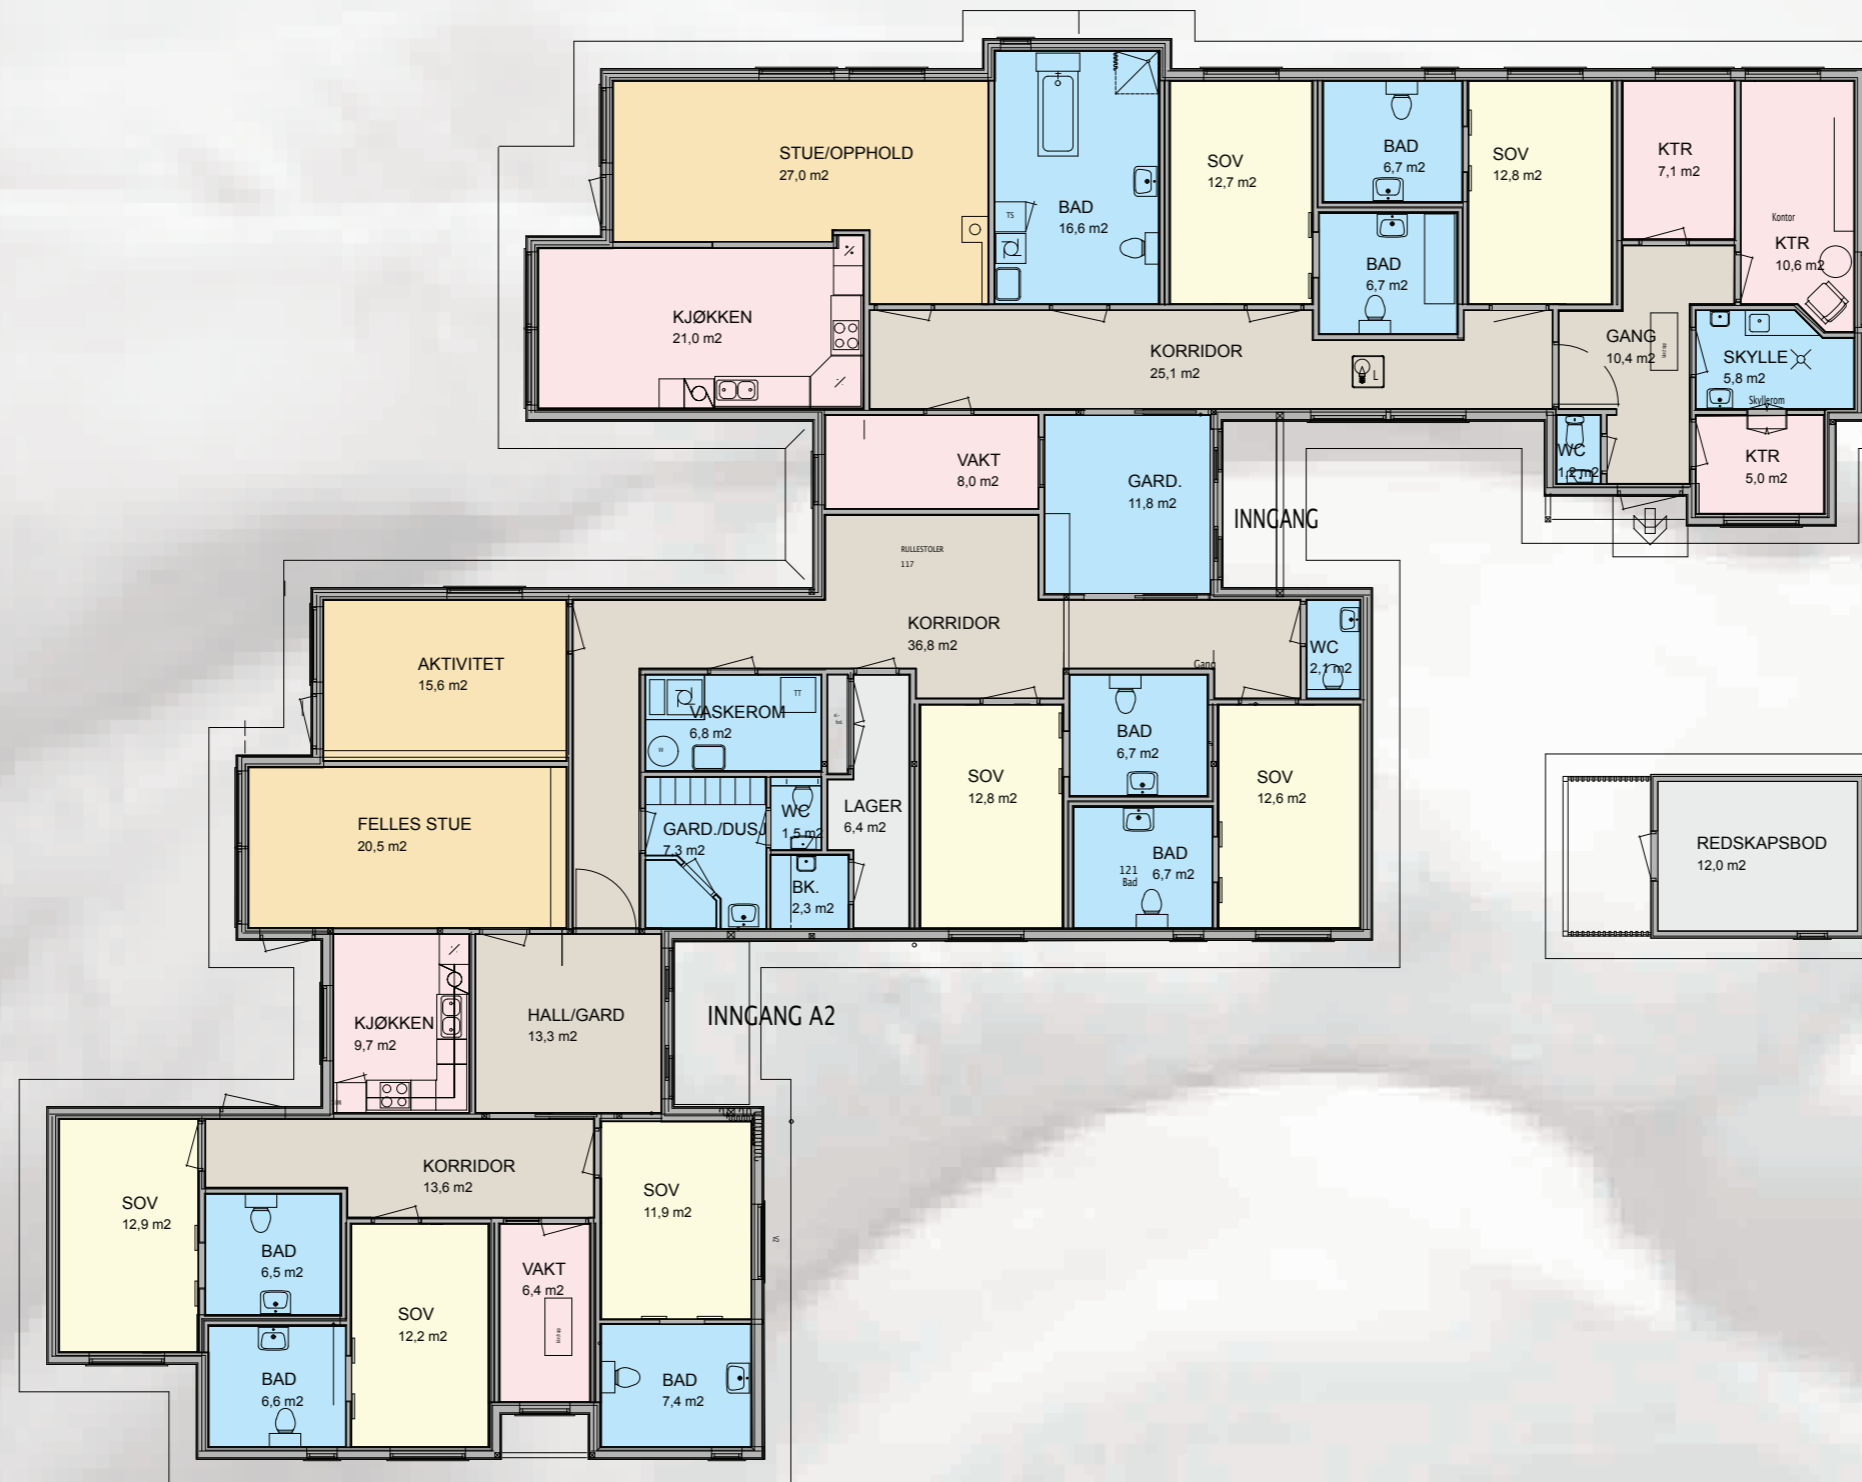
# 3.6 LEIRA

Planløsningen virker gjennomtenkt og velorganisert ift bruken. Det er fine skiller mellom private og offentlige soner. Inngangen ligger sentralt plassert og det er lett å orientere seg.

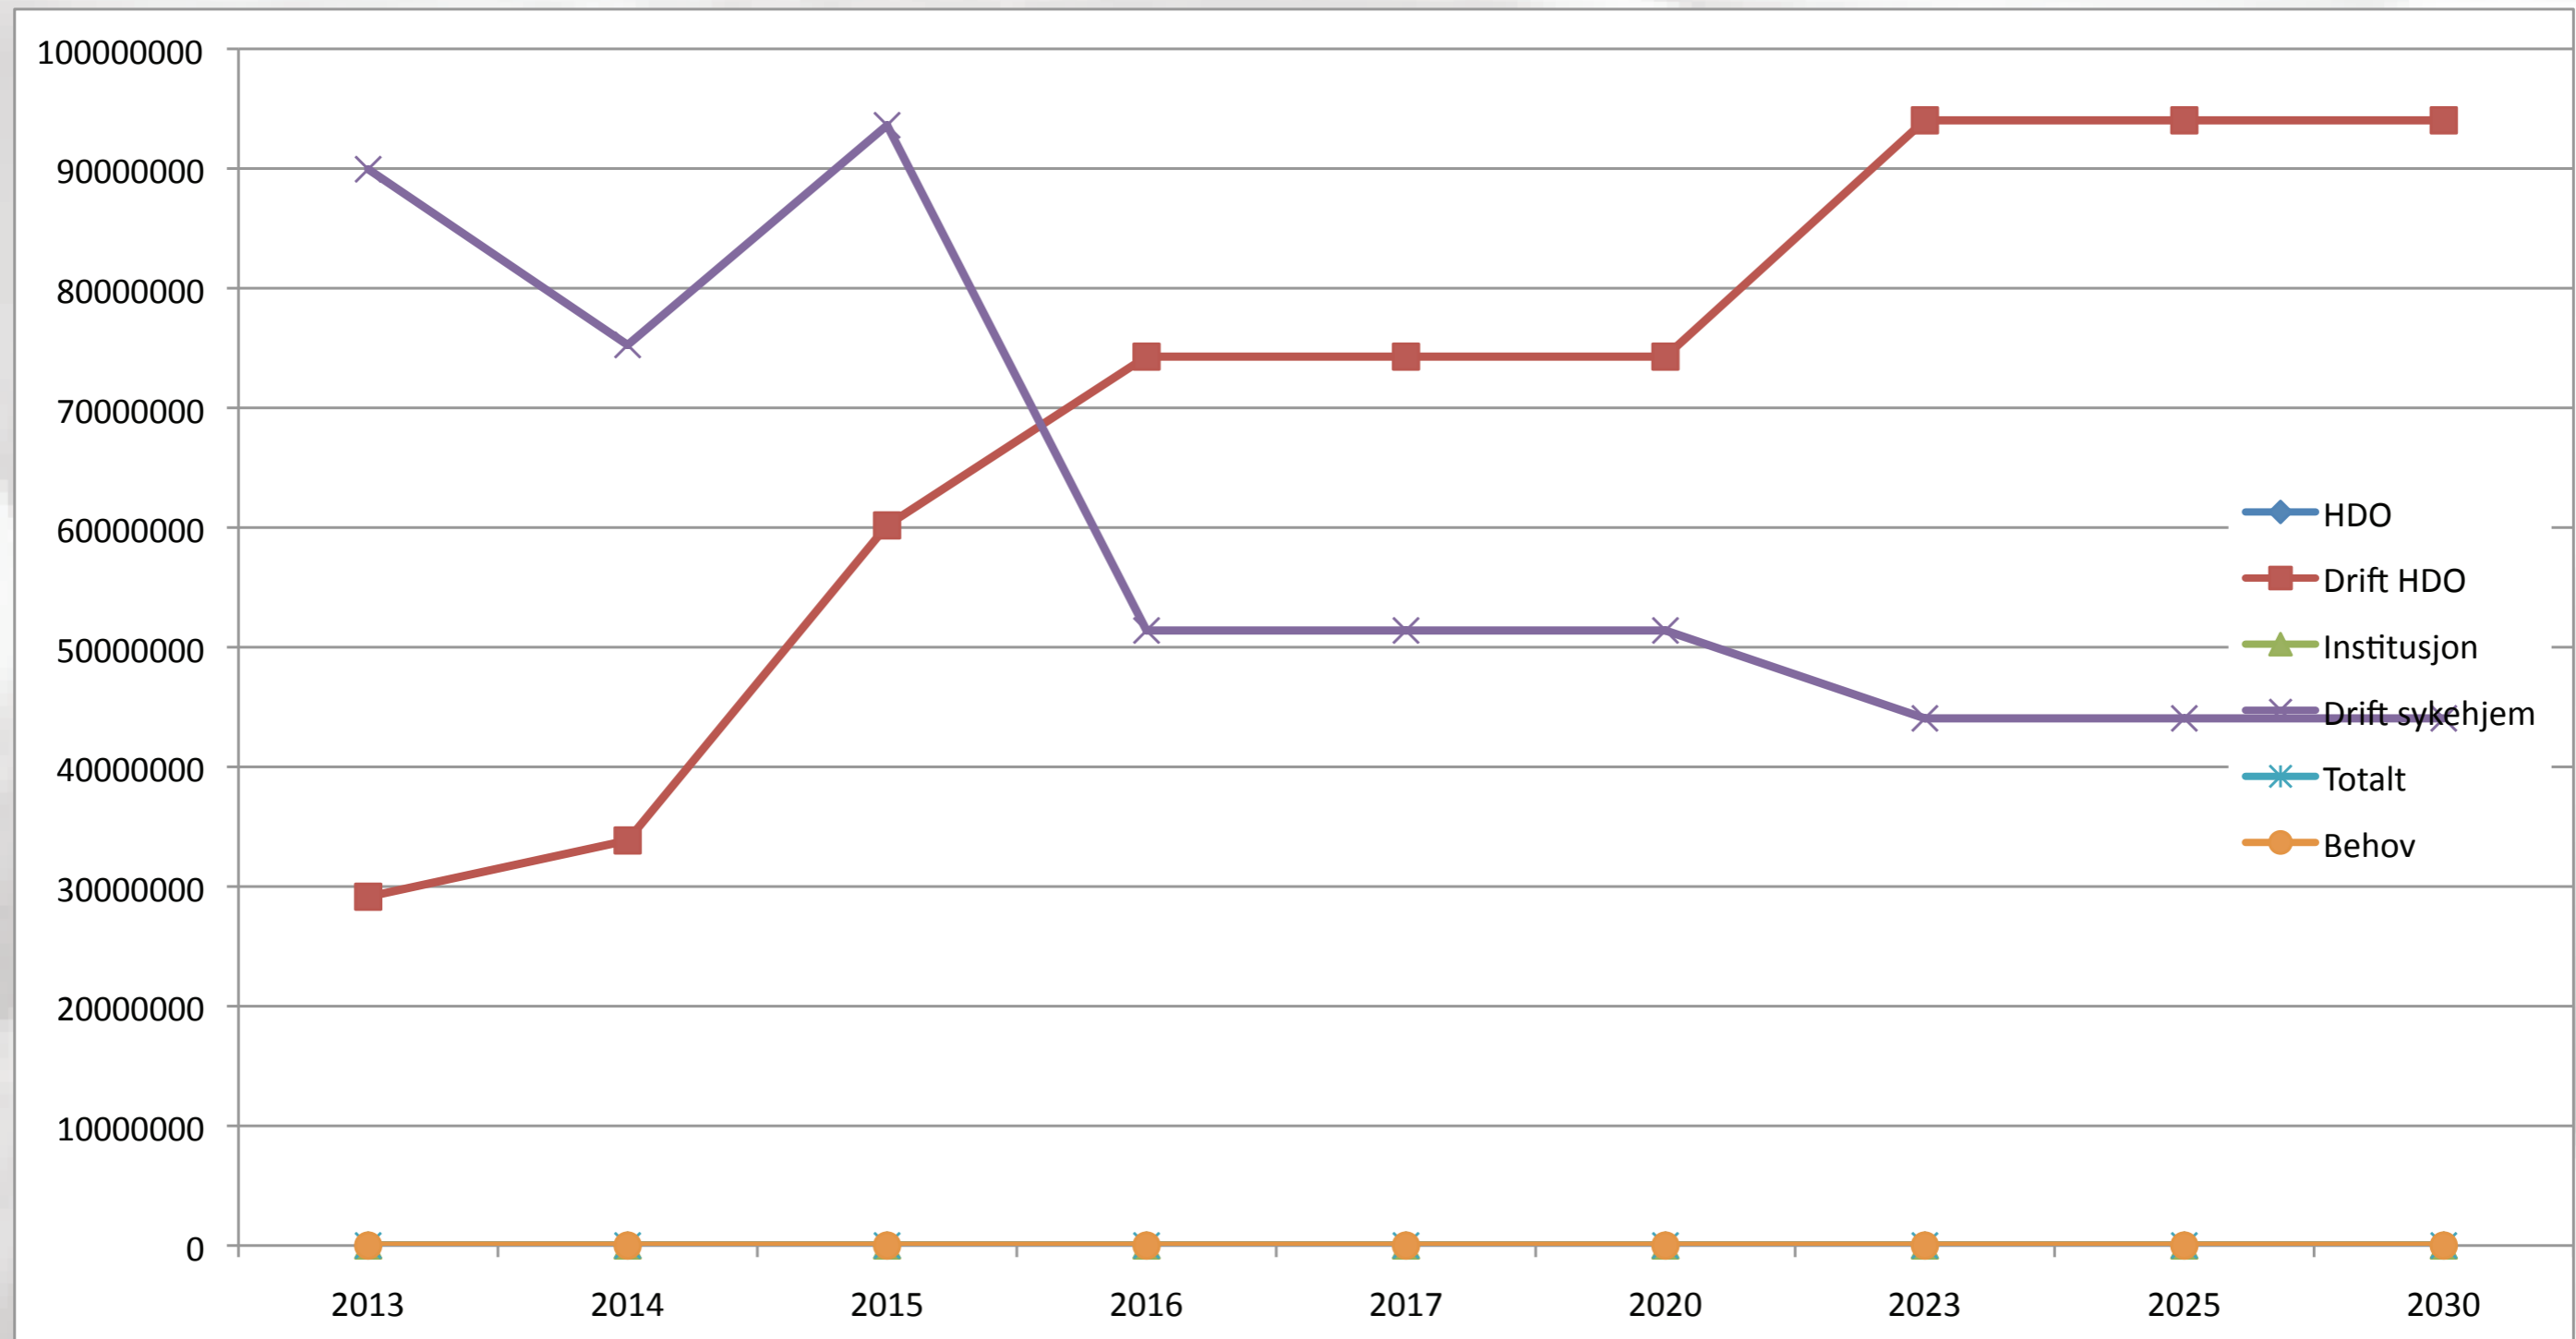
### 4.3. ØKONOMIPLAN 2014-2017

Sykehjem som boform vs omsorgsenter som boform
