Levanger kommune
Geo, trafikk og støy Levanger

**Datarapport - Geotekniske
grunnundersøkelser**

Oppdragsgiver:	Levanger kommune				
Prosjektnavn:	Geo, trafikk og støy Levanger				
Prosjektnummer:	D0293140				
Rapportnummer:	D0293140-RIG-RAP-01				
Fagdisipin:	RIG				
00	15.05.2026	Geoteknisk grunnundersøkelsesrapport	ML	RB	PH
REV.	Dato	Beskrivelse	Utarbeidet av	Kontrollert av	Godkjent av

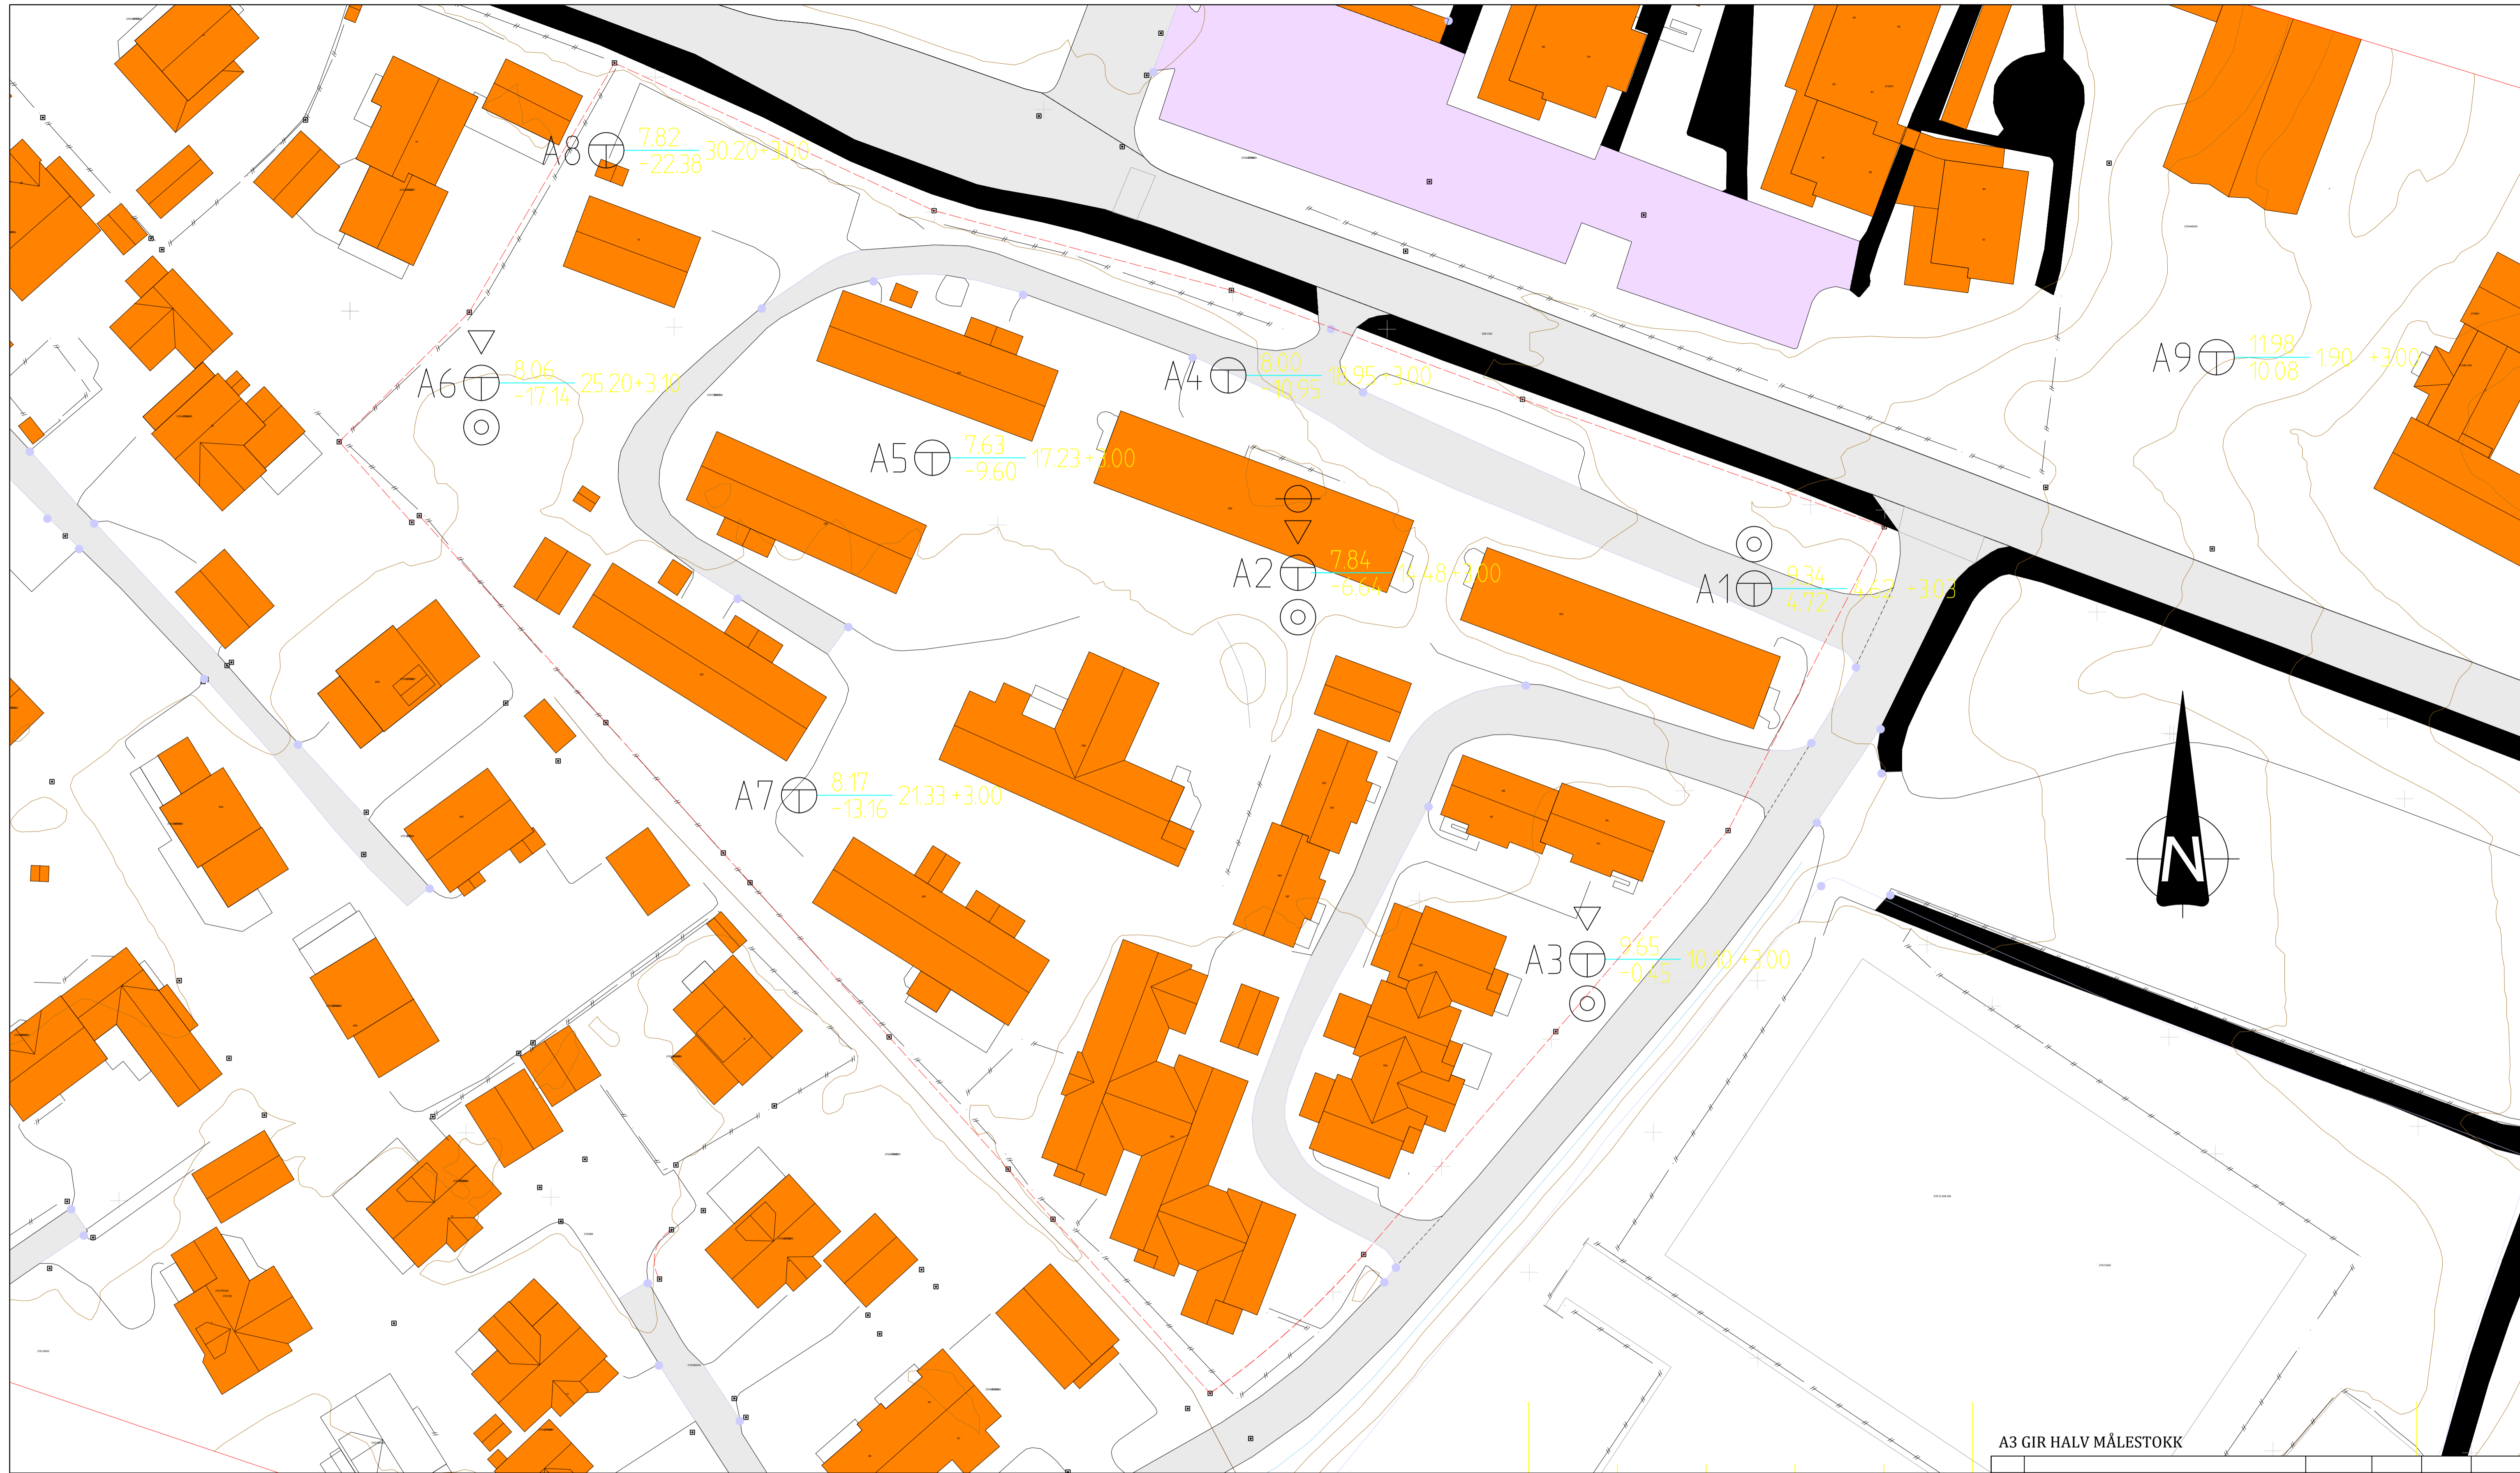
Rev.	Rev. gjelder	Tegnet	Kontrollert	Godkjent	Dato
00					
Oppdragsgiver		Tegnet		ML	
Levanger kommune		Kontrollert		RB	
		Godkjent		PH	
Oppdrag		Dato		15.05.2026	
Geo- trafikk-, og støyuundersøkelser		Målestokk		1:350	Enhet m
Geoteknisk datarapport		Oppdrag nr.		D0293140	
Tegningstittel		Tegning nr.		V01	Rev. 00
Plankart Okkenhaugvegen

Plassering av utførte undersøkelser vises i tegninger V01 for Okkenhaugvegen og V02 for Jamtvegen. Resultatene fra sonderinger kommer frem i tegninger V03-V04. En samlet borepunktliste med tilhørende koordinater over utførte undersøkelser vises i Tabell 2.

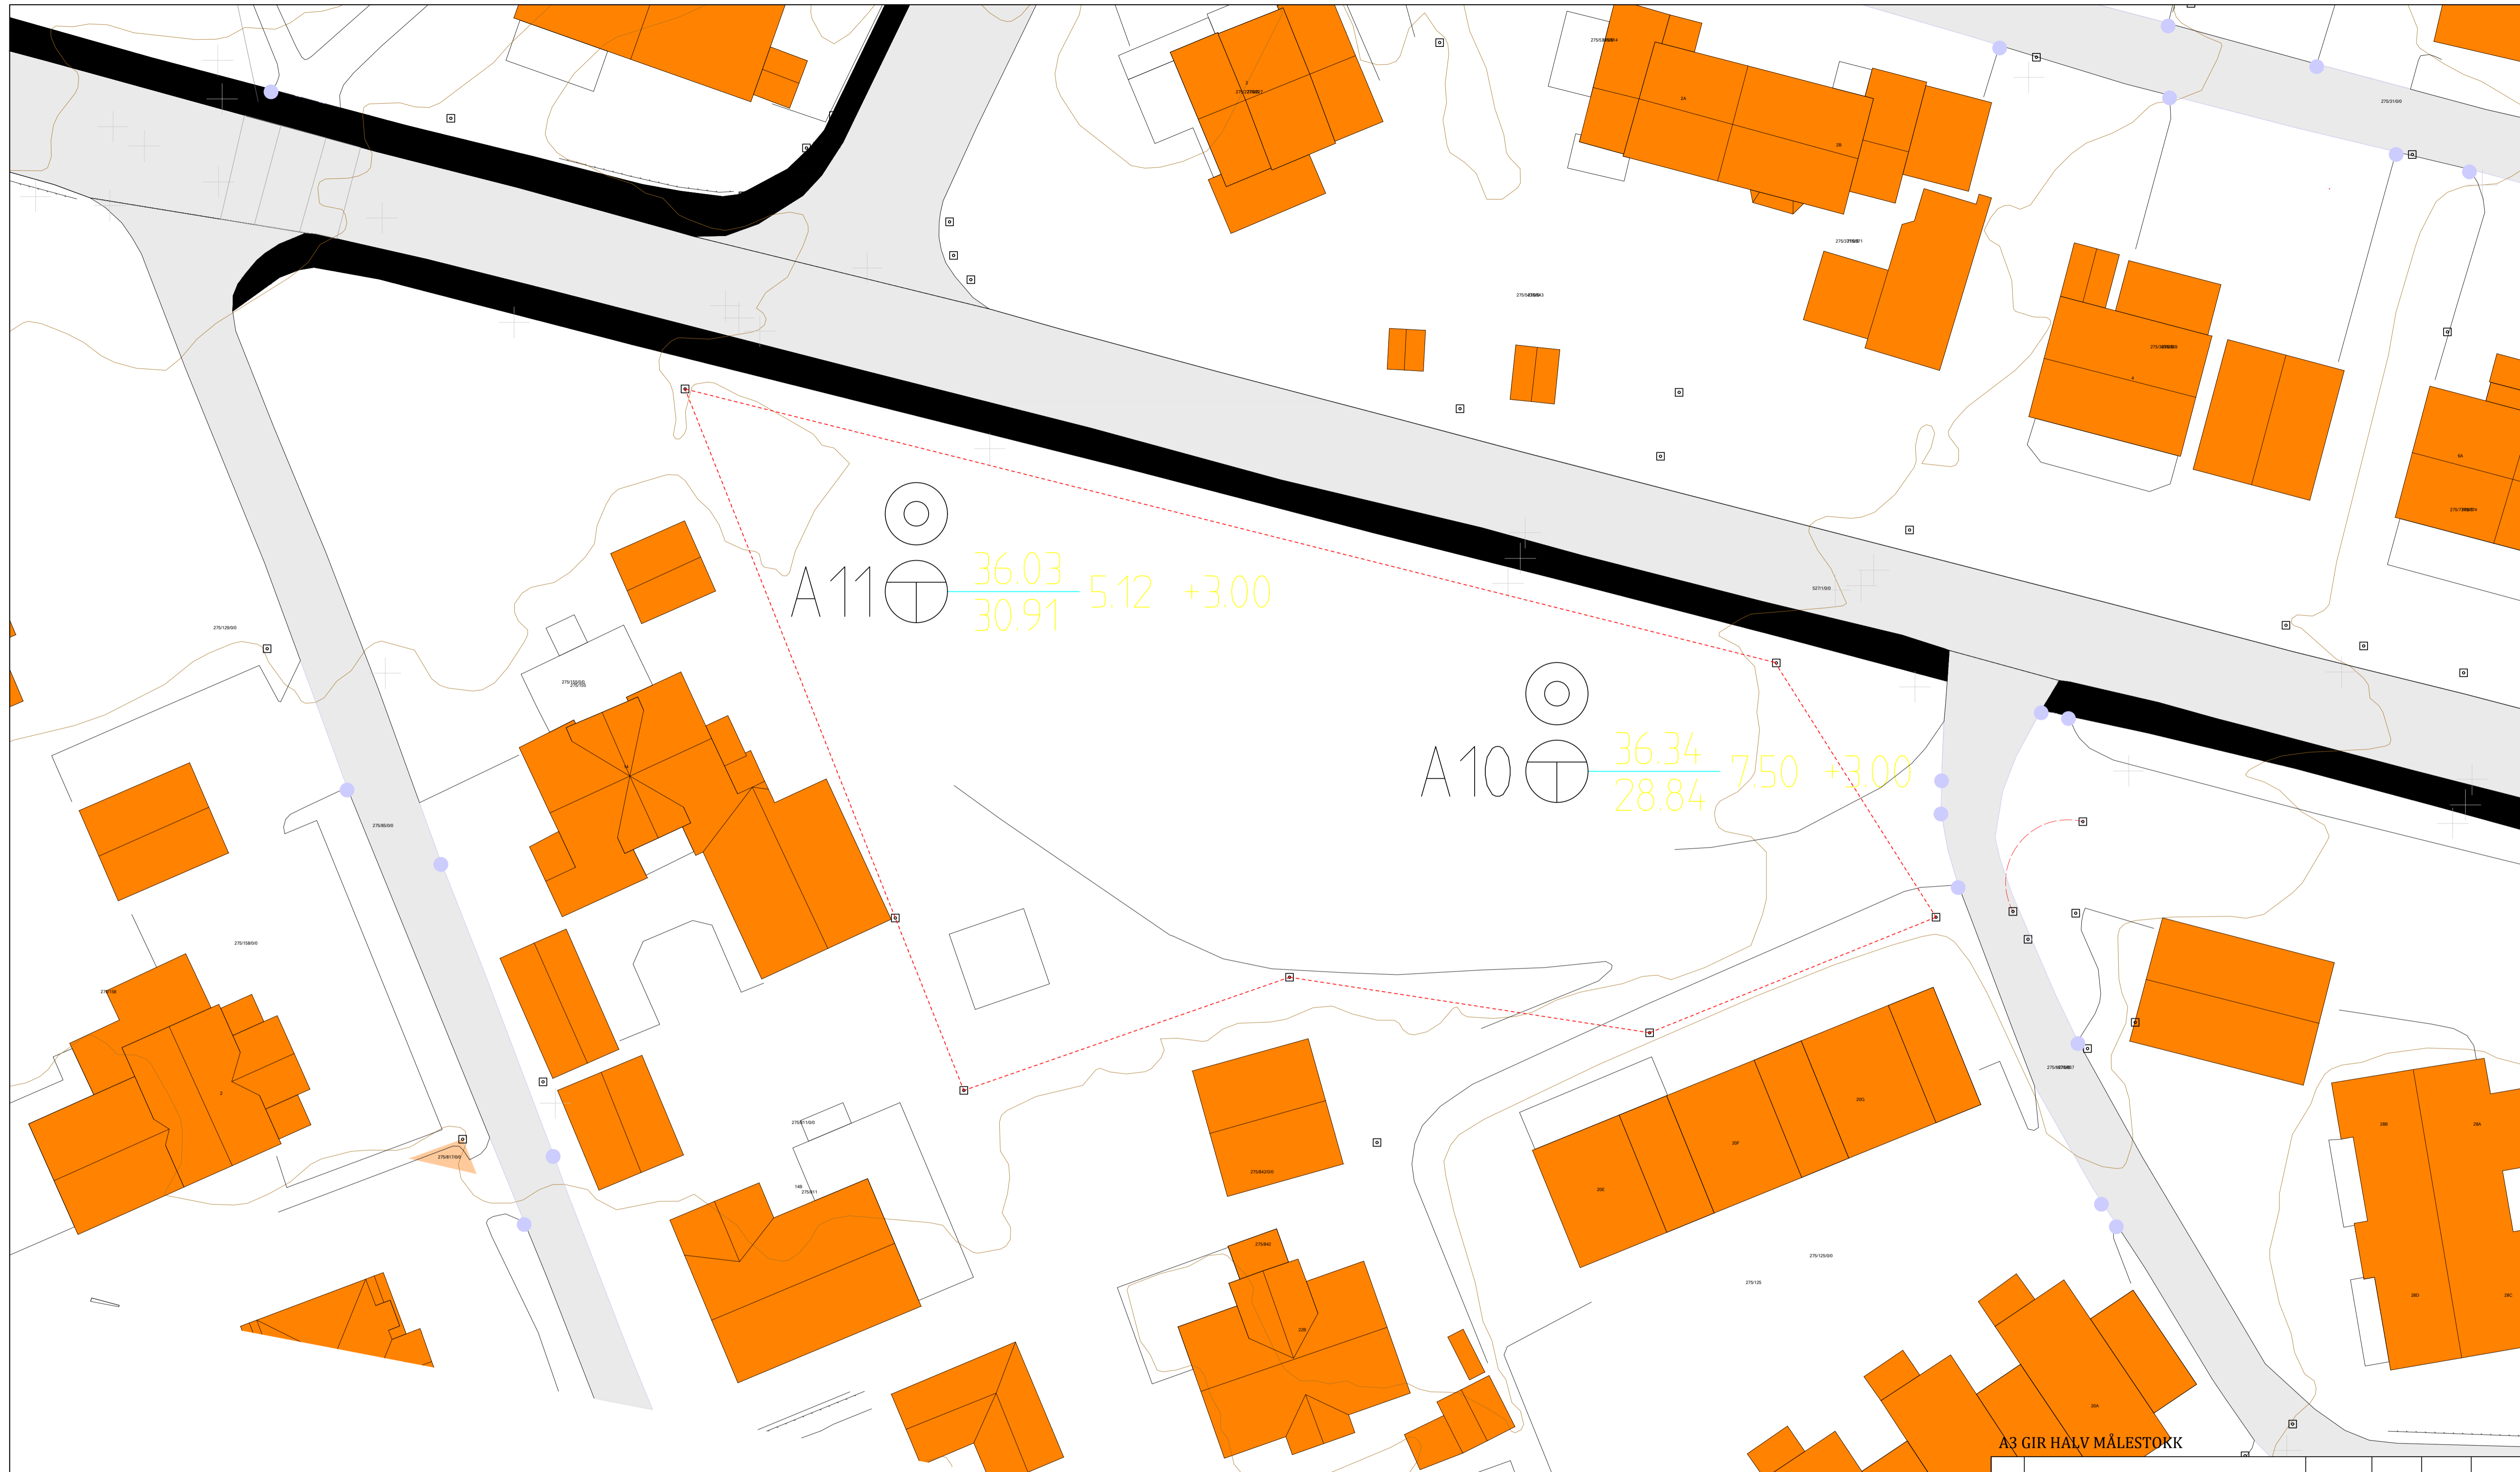
Rev.	Rev. gjelder	Tegnet	Kontrollert	Godkjent	Dato
00		ML	RB	PH	15.05.2026
Oppdragsgiver		Levanger kommune			
Oppdrag		Geo- trafikk-, og støvundersøkelser			
Tegningstittel		Plankart Jamtvegen			
Målestokk		1:200		Enhet m	
Oppdrag nr.		D0293140			
Tegning nr.		V02		Rev. 00

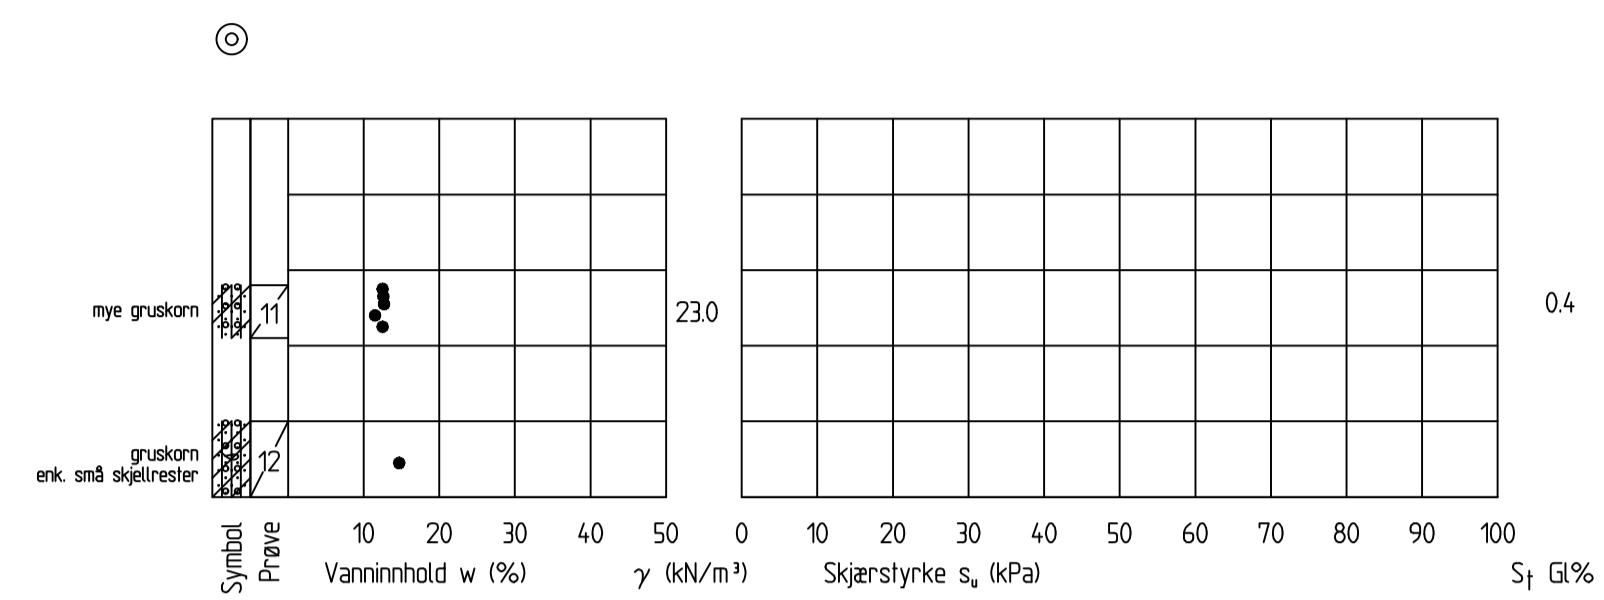
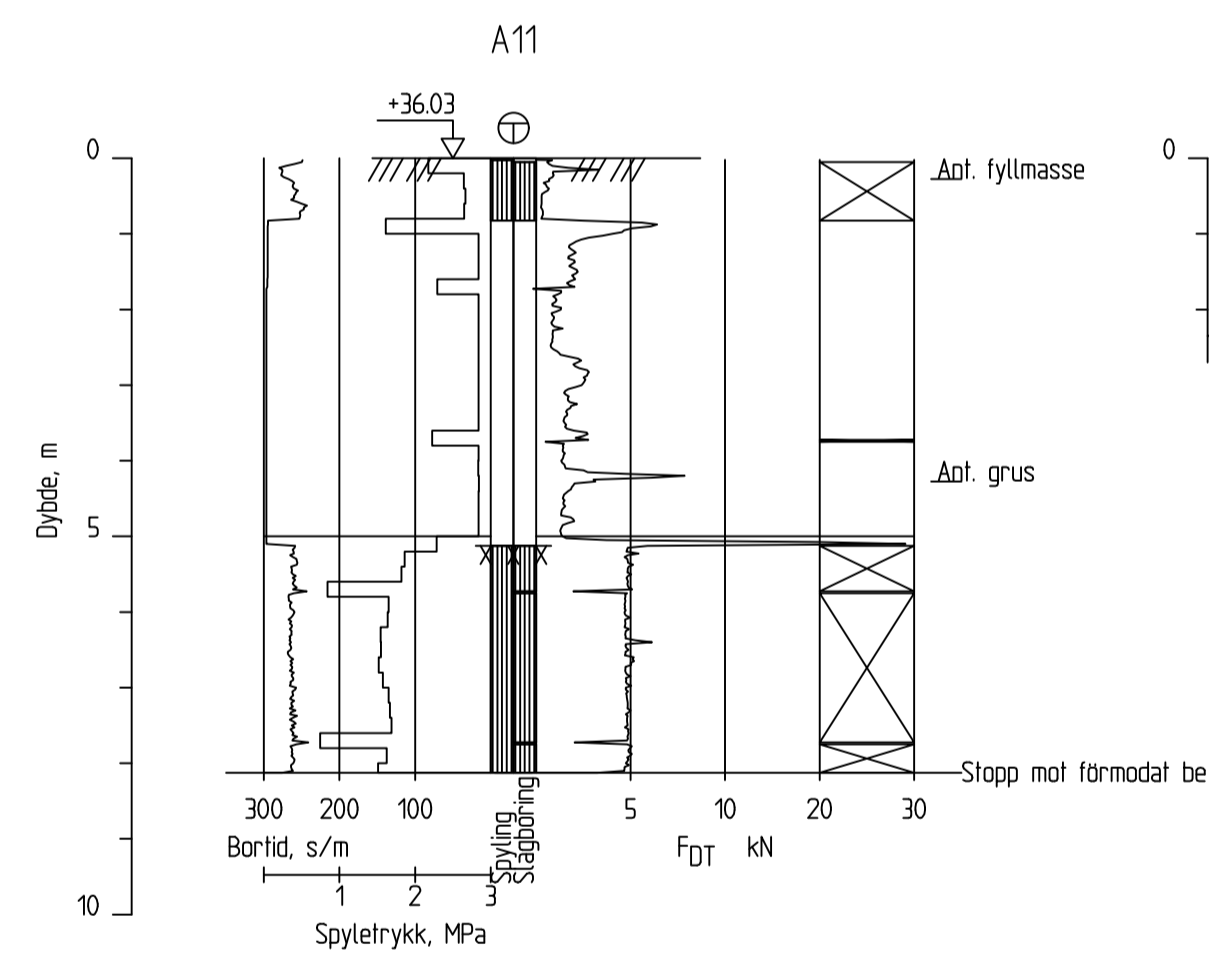
00					
Rev.	Rev. gjelder	Tegnet	Kontrollert	Godkjent	Dato
Oppdragsgiver Levanger kommune		Tegnet ML	Kontrollert RB		
		Godkjent PH			
Oppdrag Geo- trafikk-, og støyundersøkelser		Dato	15.05.2026		
Geoteknisk datarapport		Målestokk	1:100	Enhet	m
Tegningstittel Utskrift sonderinger		Oppdrag nr.	D0293140		
Jamtvegen		Tegning nr.	V04	Rev.	00

Utførte sonderinger og prøvetakinger på tomta viser et toppsjikt av fyllmasser bestående av sand, grus og/eller organisk jord. Fyllmassene hadde en mektighet på ca. 80–100 cm. Under fyllmassene ble det påtruffet masser dominert av leire og tørrskorpeleire, stedvis med innslag av silt, sand og grus. Under dette lag viser undersøkelsene sandig siltig leire med økende innslag av større fraksjoner med dybden ned til fjell.
